Fuga de Hexano

Lección aprendida EPSC Octubre 2023

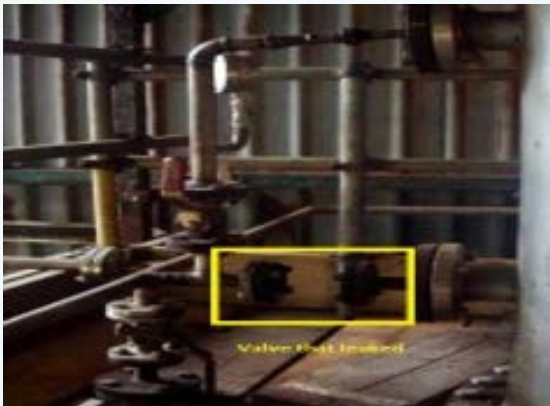
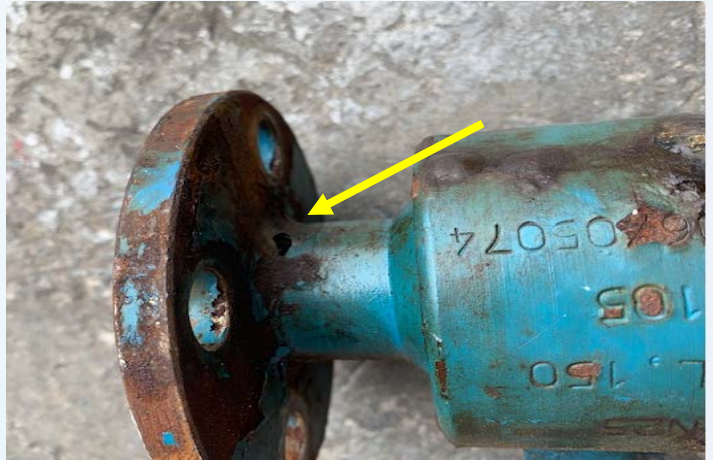
En una unidad de extracción con hexano, se originó un poro de 3 mm junto a la brida de una válvula de bola en una línea que trabajaba a 2 barg. Se formó una gran nube de vapores de hexano dentro del edificio, que fue detectada y venteadada.

- En un proyecto de cambio de líneas a acero inoxidable, no se sustituyó la válvula de bola existente de acero al carbono por una de inoxidable, al no disponer el proyecto de una válvula de inoxidable.
- Debido al contacto con material adyacente de inoxidable, la corrosión en la soldadura de la brida de acero al carbono fue más rápida de lo normal. Este mecanismo de daño se conoce como “corrosión galvánica”, que está relacionada con la diferencia de electronegatividad entre las dos aleaciones. Para que tenga lugar, también es necesaria la existencia de un electrolito como es la humedad.
- La corrosión pasó desapercibida debido al aislamiento (calorifugado).
- Durante la terminación mecánica (o revisión previa a la puesta en marcha de un proyecto) se debe confirmar la especificación de materiales de los equipos.

Evite el contacto entre el acero inoxidable y el acero al carbono para evitar la corrosión galvánica acelerada
