Hekzan Sızıntısı

EPSC Öğrenme Sayfası Ekim 2023

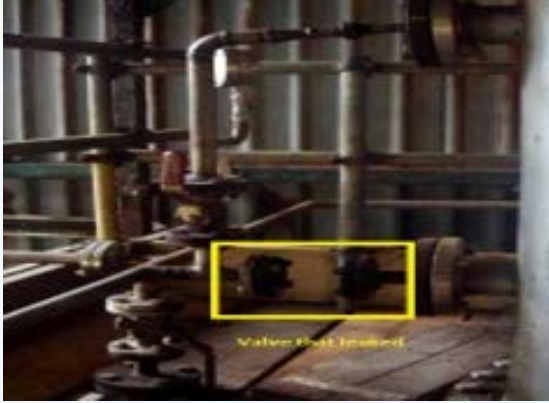
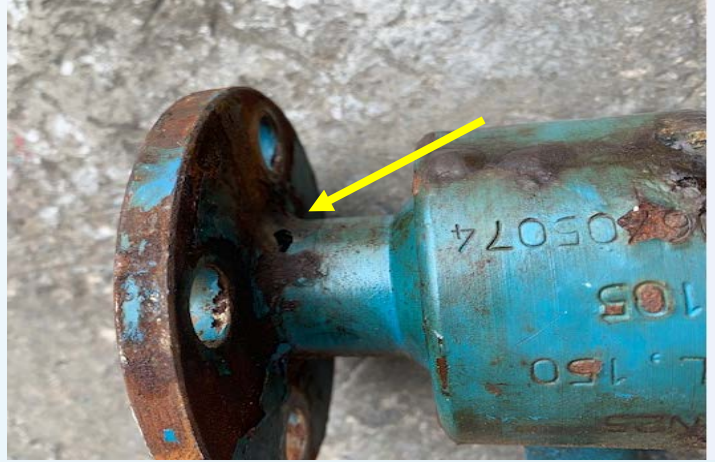
Hekzan kullanan bir ekstraksiyon ünitesinde, bir **ball valf flanşı** yakınında 3mm'lik bir delik oluştu. Binanın içerisinde büyük bir hekzan gaz bulutu tespit edilerek tahliye edildi.

- Paslanmaz çelikle (PÇ) değiştirme projesinde, halihazırdaki (eski) karbon çelik (KÇ) küresel vana tekrar servise alındı.
- PÇ ile temas nedeniyle KÇ flanşın kaynak noktasından paslanması normalden hızlı olur. Metal elektronegativitesindeki farklılıklara bağlı olan ve nem gibi bir elektrolit bulunması gereken bu duruma galvanik korozyon denir.
- Yalıtım nedeniyle korozyon farkedilememiştir.
- Mekanik bitirişlerde (ya da bir PSSR projesinde), ekipmanın düzgün yapıda olduğunu doğrulayın.

Galvanik korozyonun hızlanmasını engellemek için paslanmaz çelik ile karbon çeliği temas ettirmeyin.
