# 己烷泄漏

EPSC 学习页 2023.10

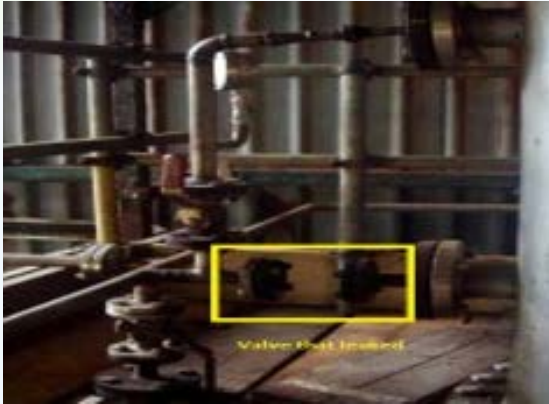
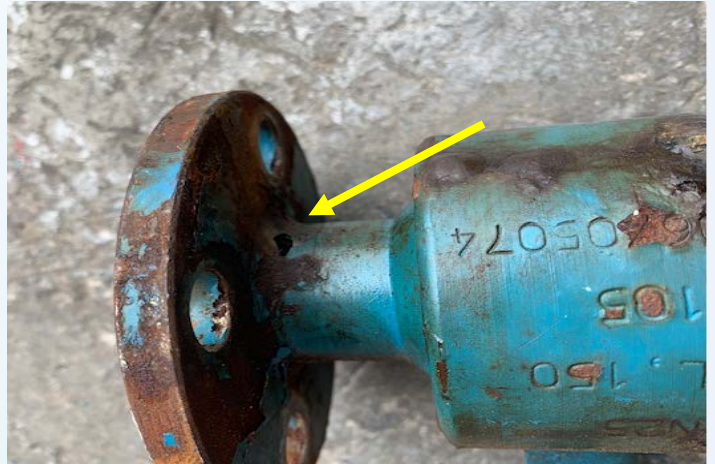
在己烷萃取装置中，一段2barg管线上球阀的法兰出现了3mm的穿孔。装置楼内泄漏出大量己烷气体云，被周边探头监测到

- 在一个不锈钢翻新的项目中，由于项目缺少一个不锈钢球阀，所以旧的碳钢球阀保留并没有替换。
- 碳钢法兰和不锈钢法兰连接后焊缝处腐蚀速率大大增加。这是由于金属之间电负性的区别而形成的电化学腐蚀。通常这种腐蚀还需要像水这样的电解质参与。
- 由于管道外加保温，腐蚀无法被明显察觉
- 在机械竣工（或项目PSSR）期间，应该验证设备材质是否正确

避免不锈钢和碳钢材质接触防止电化学作用加速腐蚀
