Cedare la imbinarea prin sudura termica

EPSC Learning Sheet Noiembrie 2023

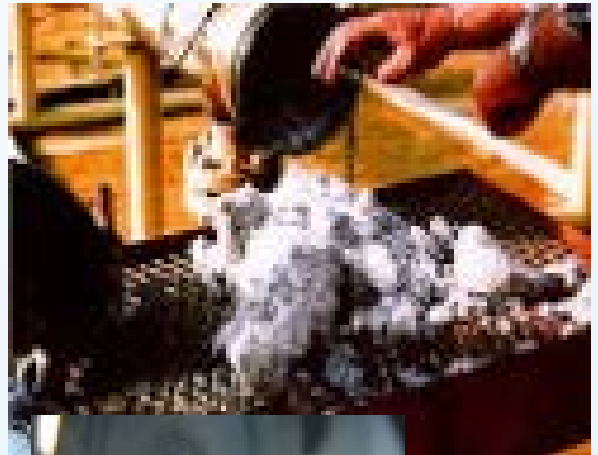
Intr-o instalatie de gaze aflata off-shore a avut loc o scurgere de produs dintr-o conducta de înalta presiune in zona imbinarii prin sudura, fapt ce a dus la un inceput de incendiu in izolatie.

Viteza crescuta in schimbatorul de caldura cu gaz a provocat o vibratie rezonanta in zona imbinarii prin sudura, fapt ce a condus la o fisura aparuta din cauza solicitarilor/stresului in timp (fatigue crack)

- Formarea hidratului (compus chimic) in racitor a cauzat un blocaj, dubland astfel debitul de gaz in racitorul paralel.
- Debitele mari in jurul unei imbinarii prin sudura termica au provocat vibratii care au dus la o cedarea acesteia
- Conducta de racire cu diametru mic (< 1 inch) este sensibila la aparitia fisurilor la oboseala. Exemple: sudura termina intr-un sistem cu debit mare, senzor de presiune in apropierea unui compresor, scurgere langa un PSV care produce vibratii.
- „Rezonanța” sau „Rezistenta la oboseala (fatigue crack)” pot fi elemente cheie intr-un studiu HAZOP sau la o revizuire a proiectului
- Fixarea corespunzatoare si consolidarea sudurii pot ajuta la intarirea structurii respective

Preveniti fisurile aparute din cauza rezonantei
