حريق الكلور مع الفولاذ الكربوني

ورقة تعليمية لشهر تشرين أول / 2023

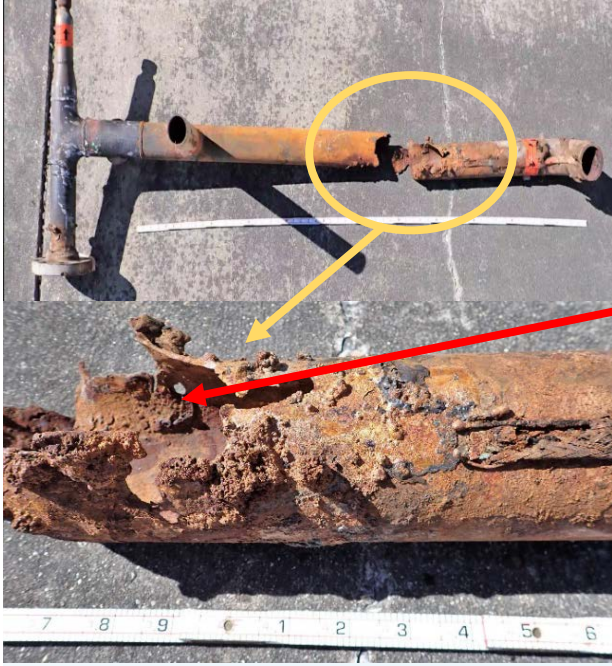
بدأ حريق الكلور والفولاذ الكربوني عندما تشكلت نقطة ساخنة بسبب فشل نظام تسخين الأنبوب الكهربائي (Electrical Heat Tracing). احترق الأنبوب ذو الضغط المتوسط مقاس 4 بوصة بالكامل وأطلق الكلور السام.

- تحدث حرائق الكلور مع الفولاذ الكربوني عند درجة حرارة 250 درجة مئوية. وعادةً ما يحافظ على درجة الحرارة في أنظمة الكلور دون 150 درجة مئوية. ولكن يمكن للشوائب (مثل الصدأ) على أسطح الفولاذ أن تقلل من أكسدة الفولاذ بالكلور إلى حوالي 100 درجة مئوية.
- يمكن تزويد معدات الفولاذ الكربوني التي تحتوي على الكلور بأنظمة مراقبة وإنذار للحرارة.
- نظام تسخين الأنبوب الكهربائي كان تالفًا، مما أدى إلى حدوث تماس كهربائي وتشكل نقطة ساخنة. يجب توفير نظام للكشف وقطع التيار لنقطة تأريض آمنة (Ground Fault Interrupter).
- يجب أن تكون أنظمة تسخين الخطوط ذات تصنيف متناسب مع فرق الجهد المزود.
- قم بفحص أنظمة تسخين الخطوط الهامة واستبدالها عند تلفها.
- قم باختيار أنظمة تسخين خطوط موثوقة وأكثر مأمونية خاصةً لأنظمة الكلور، مثل الماء الساخن.

يعد تسخين خطوط الفولاذ المحتوية على الكلور أمراً بالغ الأهمية للسلامة
