# Φωτιά χάλυβα χλωρίου

EPSC Learning Sheet December 2023

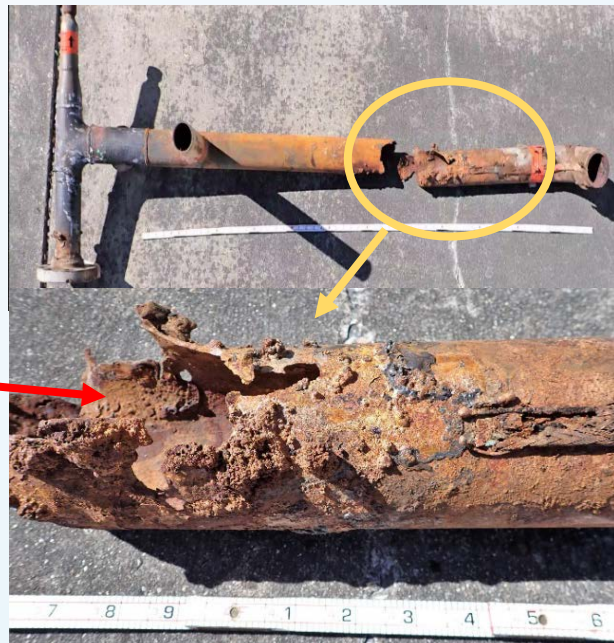
Μια πυρκαγιά χλωρίου από ανθρακούχο χάλυβα ξεκίνησε όταν δημιουργήθηκε ένα θερμό σημείο από αποτυχία ανίχνευσης ηλεκτρικής θερμότητας. Ο σωλήνας μέσης πίεσης 4" κάηκε εντελώς και απελευθέρωσε τοξικό χλώριο.

- Χλωριούχες (Cl<sub>2</sub>) Πυρκαγιές ανθρακούχου χάλυβα θα εκδηλωθούν από τους 250°C. Η θερμοκρασία διατηρείται συνήθως αρκετά κάτω από τους 150 οC για συστήματα Cl<sub>2</sub>. Οι ακαθαρσίες και η επιφάνεια (όπως η σκουριά) του χάλυβα, μπορούν να μειώσουν την οξείδωση του χάλυβα από Cl<sub>2</sub> σε περίπου 100 °C.

- Η θερμοκρασία του εξοπλισμού ανθρακούχου χάλυβα που περιέχει χλώριο μπορεί να παρακολουθείται και να ανησυχεί.
- Ο ηλεκτρικός εντοπισμός θερμότητας υπέστη ζημιά, δημιούργησε βραχυκύκλωμα και καυτό σημείο. Θα πρέπει να υπάρχει ένας διακόπτης βλάβης γείωσης (GFI) για τον εντοπισμό της βλάβης και το τερματισμό της.

- Οι γραμμές ανίχνευσης θερμότητας πρέπει να είναι καλά διαβαθμισμένες για την παρεχόμενη τάση
- Επιθεωρήστε τα κρίσιμα συστήματα ανίχνευσης θερμότητας και αντικαταστήστε τα όταν υποστούν ζημιά.

- Επιλέξτε αξιόπιστη ανίχνευση θερμότητας για συστήματα Cl<sub>2</sub>, όπως ζεστό νερό.
