آتش سوزی لوله فولاد کربنی حاوی کلر

برگه‌ی درس آموزشی - مرکز ایمنی فرایند اروپا - دسامبر ۲۰۲۳

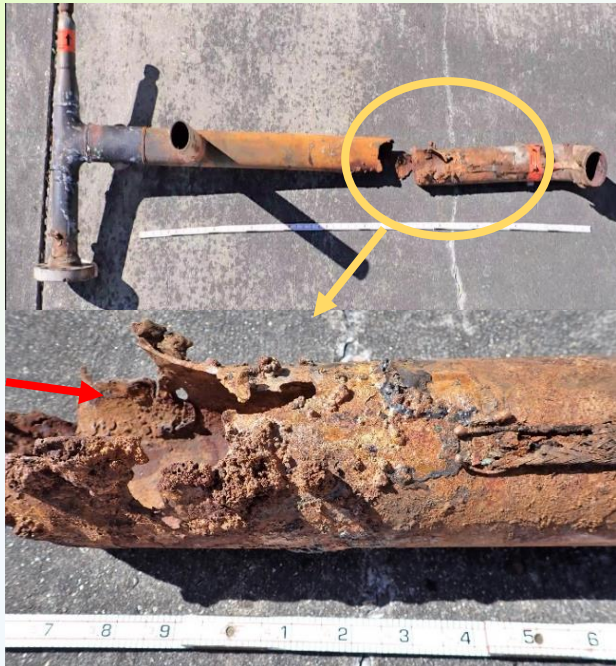
به دلیل نقص سیستم گرمکن الکتریکی (Electrical Heat Tracing) و ایجاد نقطه داغ در اثر اتصال برق، لوله فولاد کربنی حاوی کلر آتش گرفت. این لوله ۴ اینچی فشار متوسط، کاملاً سوخت و گاز سمی کلر در محیط پراکنده شد.

- آتش سوزی تجهیزات فولاد کربنی حاوی کلر، از دمای 250°C شروع می شود. در سیستم های حاوی کلر، دما معمولاً کمتر از 150°C نگه داشته می شود. ناخالصی ها مانند زنگ زدگی سطح فولاد، میتواند اکسیداسیون فولاد توسط کلر را در حدود 100°C کاهش داده و باعث آتش سوزی شود. به همین دلیل، دما زیر 150°C حفظ می شود.
- دمای تجهیزات فولاد کربنی حاوی کلر، باید بطور مداوم تحت نظر و پایش قرار بگیرد.
- خراب بودن سیستم گرمکن الکتریکی، سبب ایجاد اتصال کوتاه و نقطه داغ روی لوله شده بود. برای پیشگیری از این حالت، باید قطع کننده (Ground Fault Interrupter) نصب می شد تا خرابی را تشخیص داده و مدار را قطع کند.
- سیم های گرمکن الکتریکی باید مناسب ولتاژ مورد استفاده دستگاه، باشند.
- از گرمکن های الکتریکی بازرسی کرده و در صورت خراب بودن، آنها را جایگزین کنید.
- برای گرم کردن تجهیزات حاوی کلر، از روش های قابل اعتماد و کم خطرتر مانند "آب داغ" استفاده کنید.
