Incendiu la o conducta din otel ce continea clor

EPSC Learning Sheet Decembrie 2023

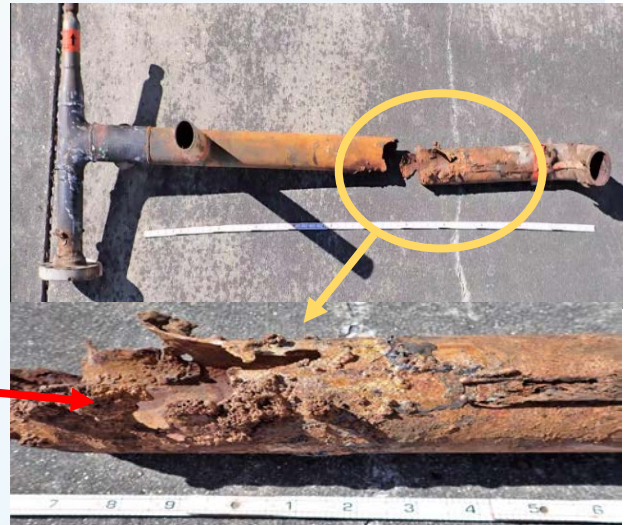
La o conducta din otel carbon ce continea clor, s-a produs un incendiu din cauza defectiunii unui insotitor electric (care a generat un punct fierbinte)

Conducta de 4" presiune medie a ars complet si a eliberat un nor toxic de clor.

- Incendiile la conductele din otel carbon ce contin clor se produc la o temperatura de 250 °C. Pentru liniile ce transporta clor temperatura este mentinuta de obicei sub 150 °C. Impuritatile si suprafetele necorespunzatoare (de ex rugina) ale conductei pot reduce temperatura de oxidare a acesteia cu 100 °C.

- Temperatura echipamentelor din otel carbon care contin clor poate fi monitorizata si se pot transmite alarme
- Insotitorul electric s-a defectat si a creat un scurt circuit care a dus la aparitia unui punct fierbinte pe conducta. Un intrerupator cu legatura la pamant ar trebui sa fie prezent pentru a detecta defectiunea si a o opri.

- Liniile incalzite electric trebuie sa fie bine dimensionate pentru tensiunea furnizata.
- Verificati insotitorii electrici critici din sistem si inlocuitii cand se defecteaza.

- Alegeti insotitori electrici corespunzatori pentru sistemele ce contin clor, cum ar fi incalzirea cu apa calda a conductei.
