Klorin Metal Yangını

EPSC Öğrenme Sayfası Aralık 2023

Klorür Çelik hatlarında ısı izleme güvenlik açısından kritiktir

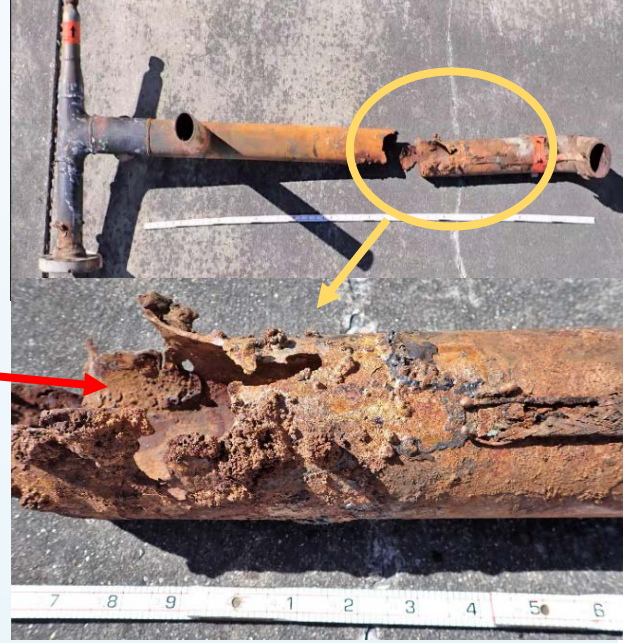
Elektrikli ısı izleme arızası nedeniyle sıcak bir nokta oluşması sonucu Klor Karbon-çelik yangını başladı. Orta basınçta 4"lik boru tamamen yandı ve toksik Klor açığa çıktı.

- Klor (Cl_2) Karbon-çelik yangınları $250^{\circ}C$ 'den itibaren meydana gelir. Cl_2 sistemleri için sıcaklık genelde $150^{\circ}C$ 'nin çok altında tutulur. Çeliğin safsızlıkları ve yüzey alanı (pas gibi), Cl_2 ile çelik oksidasyonunu yaklaşık $100^{\circ}C$ 'ye düşürebilir.
- Klor içeren karbon çelik ekipmanın sıcaklığı izlenebilir ve alarm verilebilir.
- Elektrikli ısı izleme sistemi hasar görmüş, kısa devre ve sıcak nokta oluşturmuştu. Arızayı tespit etmek ve durdurmak için bir Topraklama Hatası Devre Kesicisi (GFI) bulunmalıdır.
- Isı izleme hatları voltaj sağlayıcılarıyla iyi derecelendirilmelidir.
- Kritik ısı izleme sistemlerini inceleyin ve hasar gördüklerinde değiştirin.
- Cl_2 sistemleri için sıcak su gibi güvenilir ısı izleme sistemi seçin.
