Výbuch plynného isobutenu

Výukový materiál EPSC – duben 2024

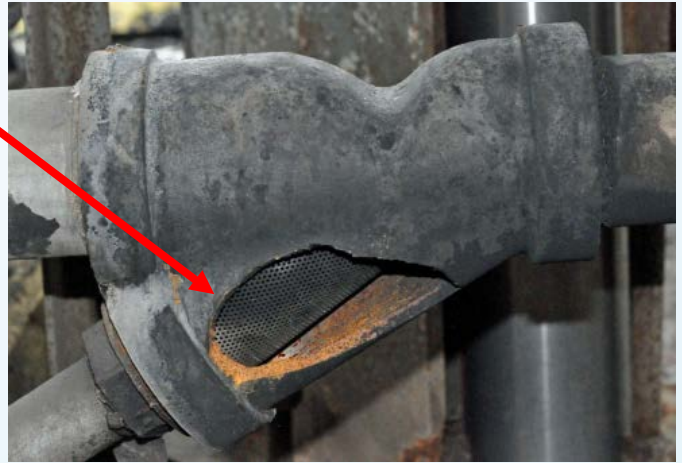
Na potrubí DN 80 došlo k roztrhnutí filtru ve tvaru Y. K poškození došlo po opakovaném tlakovém namáhání způsobeném teplotní roztažností. Uniklý isobuten měl za následek výbuch a úpadek společnosti.

Fotografie ze zprávy CSB

- Při zvýšení teploty uzavřeného systému obsahujícího kapalně uhlovodíky může dojít ke zvýšení tlaku nad designovanou hodnotu.
- K poškození litinového filtru došlo kvůli únavě materiálu. Tlakové systémy obsahující nebezpečné látky by měly být vyrobeny z odolnějších materiálů.
- Někdy se využívají uzamykací armatury v poloze otevřeno, které umožní bezpečnou expanzi.
- V místech, kde může dojít k zaplnění a uzavření kapaliny mezi armaturami mohou být instalovány termoexpanzní ventily.
- Pro každý provoz stanovte kritéria pro instalaci pojistných termoexpanzních ventilů v závislosti na objemu, kapalině, konstrukčním materiálu, očekávaných změnách teploty.

Zabraňte poškození zařízení vlivem termoexpanze kapaliny
