Fuga Numa Junta de Dilatação

EPSC Learning Sheet Maio 2024

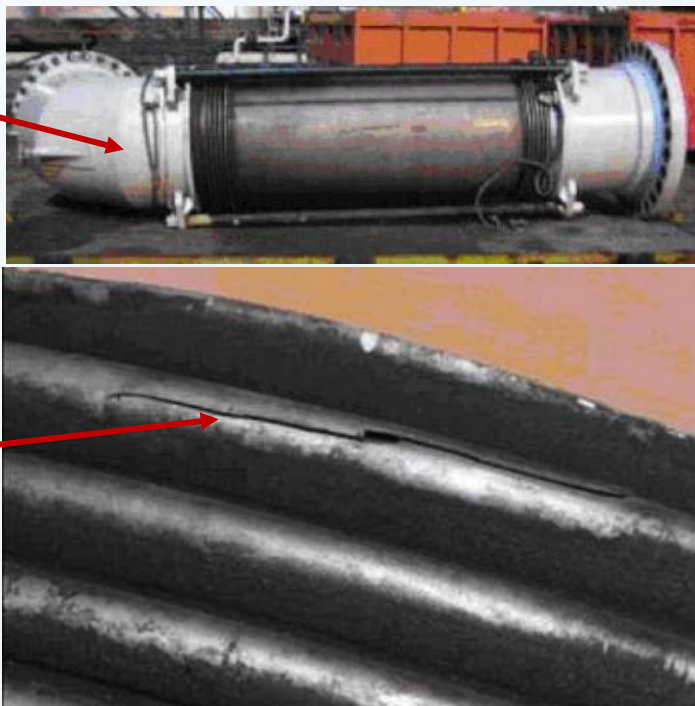
Uma junta de dilatação de 30" instalada num compressor de gás de reciclo de uma fábrica de Steam Cracking falhou durante o arranque. A junta de 36 anos operava a 3,2 bar e 32°C e apresentava uma fissure de 10 cm de comprimento

- As juntas de dilatação permitem a expansão térmica mas são geralmente menos resistentes que uma tubagem fixa. As vibrações, fadiga, alinhamento errado ou impactos mecânicos tornam estas peças mais sensíveis a fugas.
- A junta de dilatação de aço inoxidável 321 estava em serviço à 36 anos.
- Os compressores (durante arranques) podem ter desvios de temperatura e pressão. As juntas devem estar desenhadas para estas variações.
- As juntas críticas devem fazer parte de um programa de inspeção, pois a fadiga e a formação de fissuras são processos tipicamente lentos. Esta fissura deveria ter sido detetada antes da ocorrência da fuga. As especificações para juntas de expansão podem ser consultadas na [ASTM F1120-87](#).

Garante a integridade das juntas
