چه اتفاقی افتاد؟

از یکپارچگی Bellows اطمینان حاصل کنید.

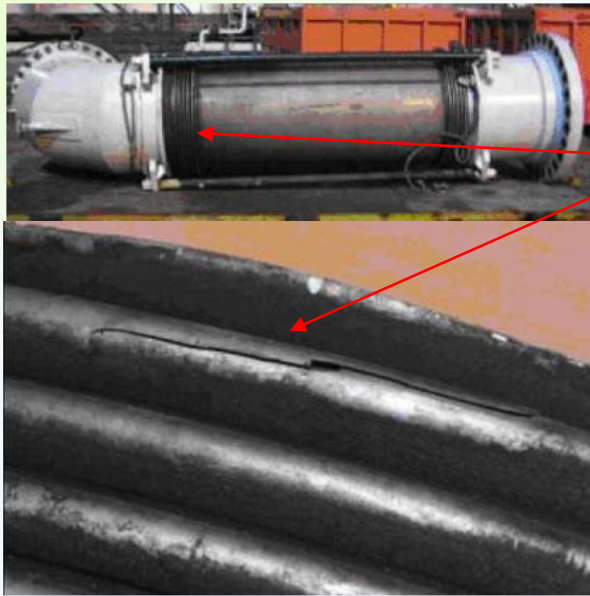
در هنگام راه اندازی کارخانه کرکینگ با بخار، یک Bellow Expansion Joint ۳۰ اینچی که بر روی کمپرسور گاز برگشتی قرار داشت، در حدود ۱۰cm ترک خورد. این قطعه به مدت ۳۶ سال در فشار ۳.۲ bar و دمای ۳۲ °C کار میکرد.

- Bellowها اجازه می دهند که انبساط گرمایی بدون مشکل انجام شده و معمولا از لوله های ثابت، ضعیف تر هستند. این قطعات در برابر ارتعاش و لرزش، خستگی، ضربات مکانیکی و ناترازی آسیب پذیر بوده و میتوانند دچار نشتی شوند.
- در این حادثه، Bellow از جنس فولاد ضدزنگ ۳۲۱ بود و ۳۶ سال در سرویس قرار داشت.
- ممکن است دما و فشار کمپرسورها (در هنگام راه اندازی) از حد مجاز خارج شوند. بنابراین Bellowها باید برای این شرایط طراحی شوند.
- باید Bellowهای مهم و حیاتی در برنامه بازرسی کارخانه قرار بگیرند چون معمولا خستگی و تشکیل ترک به آهستگی رخ می دهد. اگر این Bellow مورد بازرسی دوره ای قرار میگرفت، احتمالا این حادثه رخ نمی داد و Bellow ترک نمی خورد. ASTM F1120-87 را مطالعه کنید.
