Sızdıran Bellow

EPSC Öğrenme Sayfası Mayıs 2024

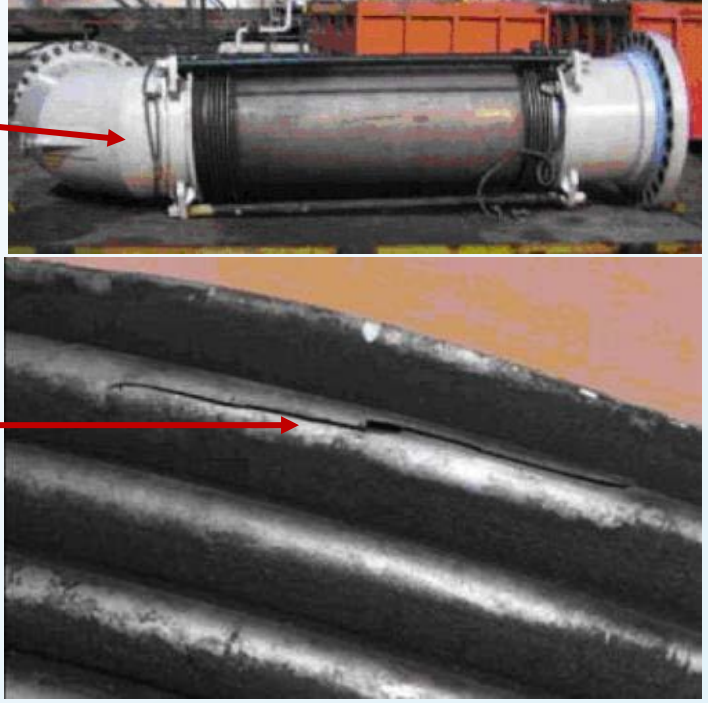
Bir buhar kırma tesisinin geri dönüşüm gazı kompresörüne takılan 30 inçlik bir genişleme derzi, devreye alma sırasında arızalandı. 36 yaşındaki körük, 3.2 bar ve 32 °C'de çalıştırıldı ve 10 cm uzunluğunda bir çatlak meydana geldi.

- Körükler termal genişlemeye izin verir ve genellikle sabit borudan daha az dayanıklıdır. Titreşim, yorulma, yanlış hizalama ve mekanik darbe nedeniyle sızıntıya karşı daha hassastırlar.
- Paslanmaz çelik 321 körük 36 yıldır kullanılıyordu.
- Kompresörler (devreye alma sırasında) farklı sıcaklık ve basınca sahip olabilir. Körük buna göre tasarlanmalıdır.
- Yorulma ve çatlak oluşumu tipik olarak yavaş bir süreç olduğundan, kritik körükler denetim programının bir parçası olmalıdır. Bu çatlak sızıntıdan önce bulunmuş olmalıydı. Aşağıdaki spesifikasyona bakınız: [ASTM F1120-87](#).

Körüklerin bütünlüğünü sağlayın.
