膨胀节泄漏

EPSC 学习页 2024.05

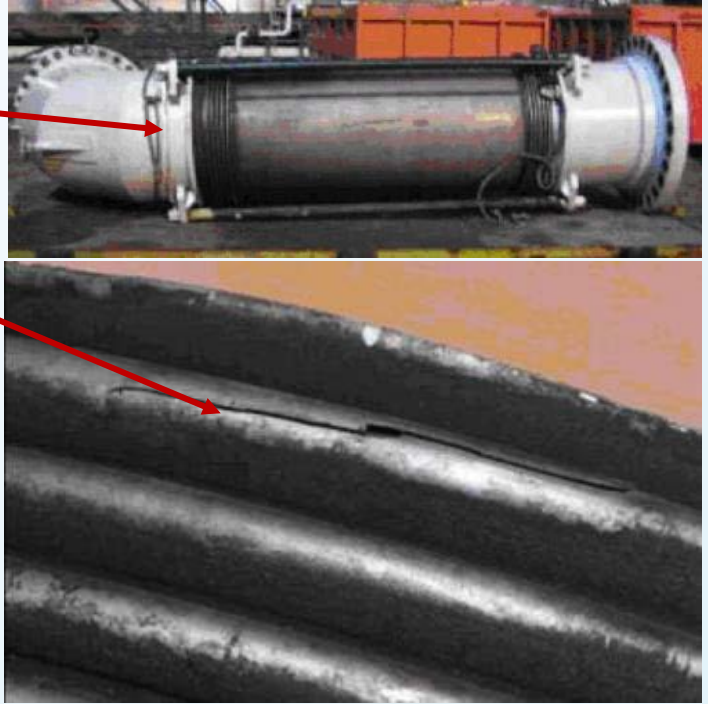
某蒸汽裂解装置循环气体压缩机安装的30寸膨胀节在开车过程中失效。膨胀节在3.2barg和32°C的环境下工作了36年，出现了10厘米长的裂缝。

- 膨胀节用以应对热膨胀，它通常比固定管道强度低。由于振动、疲劳、对准偏差和机械冲击等因素，它们更容易出现泄漏。
- 321不锈钢膨胀节已使用长达36年。
- 压缩机（在启动时）可能会出现大的温度和压力波动。膨胀节的设计必须考虑到这一点。
- 关键的膨胀节应纳入定期检查计划中，因为疲劳和裂纹形成通常是一个缓慢的过程。这些裂纹应在泄漏之前就被发现。参见膨胀节规格：ASTM F1

确认膨胀节的机械完整性
