# Explosie tijdens watertesten van een tank

EPSC Leerblad september 2024

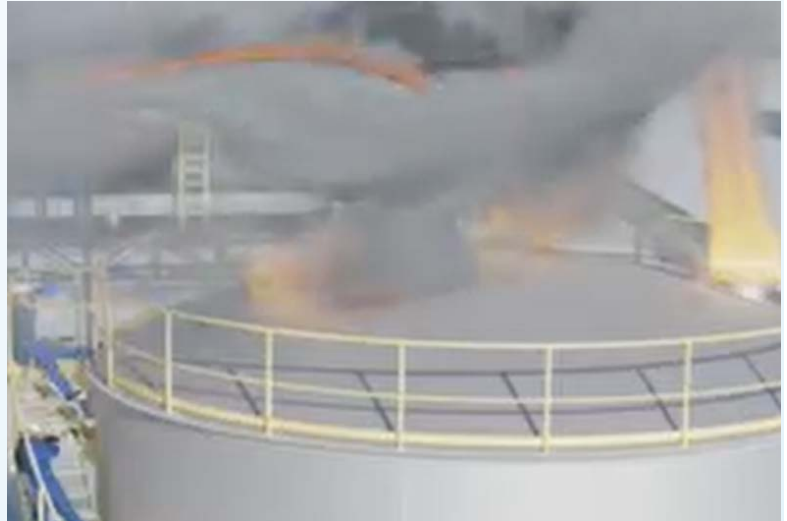
Tijdens hydrotesten vond er een explosie plaats in een opslag tank. Twee operators die aan de tank werkten raakten gewond.

- Hydrotesten van een tank wordt gedaan met water om de integriteit van de tank te valideren: sterkte en lekvrijheid. Hier was het water vervuild met een brandbare vloeistof die uit de pijpleidingen kwam. Het vormde een explosief mengsel in de tank dat tot ontbranding kwam.
- Verwijder mensen uit de buurt van apparatuur tijdens integriteitstests. Het is potentieel gevaarlijk als apparatuur het begeeft.
- Als koolwaterstofleidingen worden gebruikt om water te transporteren, moeten ze eerst worden doorgespoeld en moet worden aangetoond dat ze vrij zijn van brandbare stoffen.
- Dit is een Ex-zone. Werknemers kunnen de ontsteking hebben veroorzaakt.
- Voor het testen van de integriteit van apparatuur is een specifiek plan nodig, gebaseerd op een gevarenanalyse.
