ماذا حدث:

في 14 أغسطس 2018، أثناء عاصفة مطرية، انهيار جسر موراندي الذي يبلغ طوله 1182 متراً وارتفاعه 45 متراً في جنوة، وقد تسبب انهيار الجسر في مقتل 43 شخصاً.

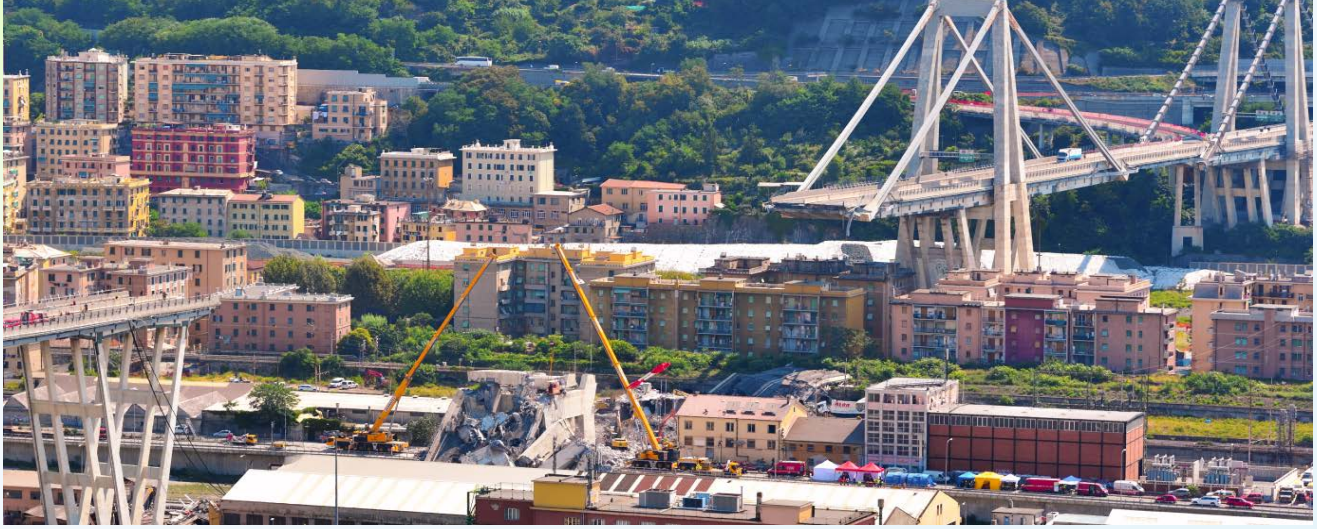
- كانت الأعمدة الخرسانية التي يبلغ ارتفاعها 90 متراً مع كابلات قطرية تحمل جسراً يمتد بعرض 200 متر.
- كان الفحص الداخلي للمعدن داخل الأعمدة الخرسانية المجهد مسبقاً (منذ عام 1967) صعباً. في عام 1990، تم فحص العمود 11 فقط، وأظهر الفحص أن 30% من الأوتار (الأسلاك الحديدية المجذلة) قد تآكلت، وربما تفاقمت هذه المشكلة بسبب دخول الكلوريدات من البحر.
- يعد التدهور غير الملحوظ للأجزاء الميكانيكية في المعدات الحرجة سبباً معروفاً للحوادث أيضاً في الصناعات الكيميائية. عند تصميم وقبول هذه المعدات، يجب اخذ إمكانية الفحص بعين الاعتبار.

تأكد أثناء التصميم من إمكانية فحص جميع الأجزاء الحرجة
