Zřícení Morandiho mostu

Výukový materiál EPSC – prosinec 2024

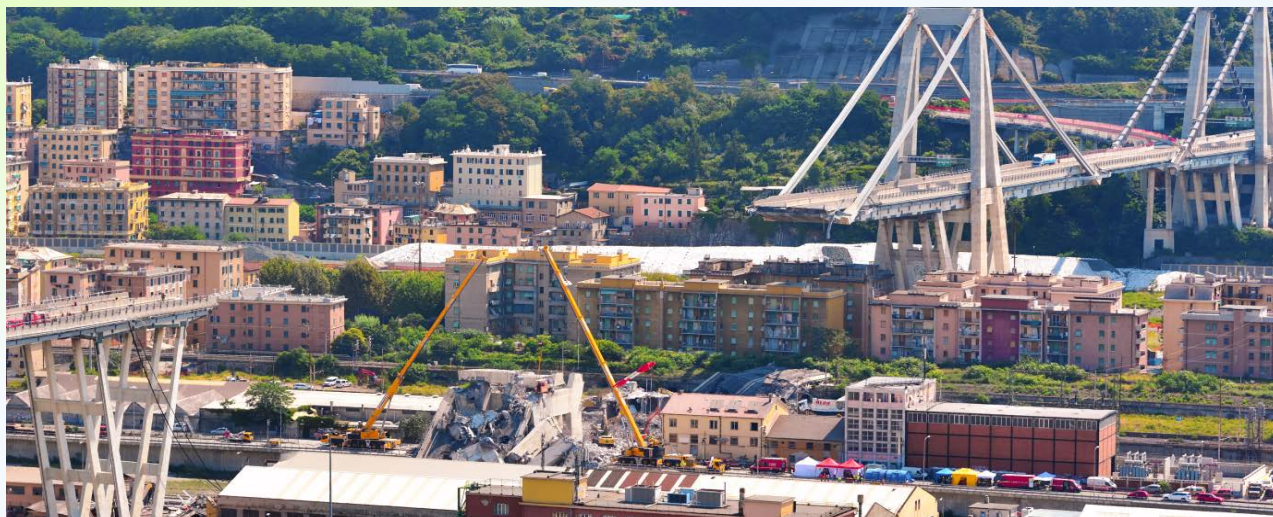
Dne 14. srpna 2018 došlo během bouřky k narušení mostovky 1182 m dlouhého a 45 m vysokého Morandiho mostu v Janově. Zřícení mostu si vyžádalo životy 43 lidí.

- Betonové pilíře o výšce 90 m s diagonálními nosnými lany nesly část mostovky o délce přes 200 m.
- Interní kontrola kovu uvnitř pilířů z předpjatého betonu (z roku 1967) byla obtížná. V roce 1990 došlo ke kontrole pouze pilíře 11, kdy se zjistilo, že 30 % výztuže (svazků ocelových drátů) zkorodovalo, zřejmě vlivem průsaku chloridů z moře.
- Nezaznamenané poškození mechanických částí kritických zařízení je známou příčinou nehod také v chemickém průmyslu. Při návrhu a přijímání takových zařízení je nezbytné zvážit pravidelnou kontrolu.

Již během konstrukce je nutné zajistit, aby byla možná kontrola všech kritických částí
