# Zawalenie się mostu Morandiego

Arkusze Edukacyjny EPSC Grudzień 2024

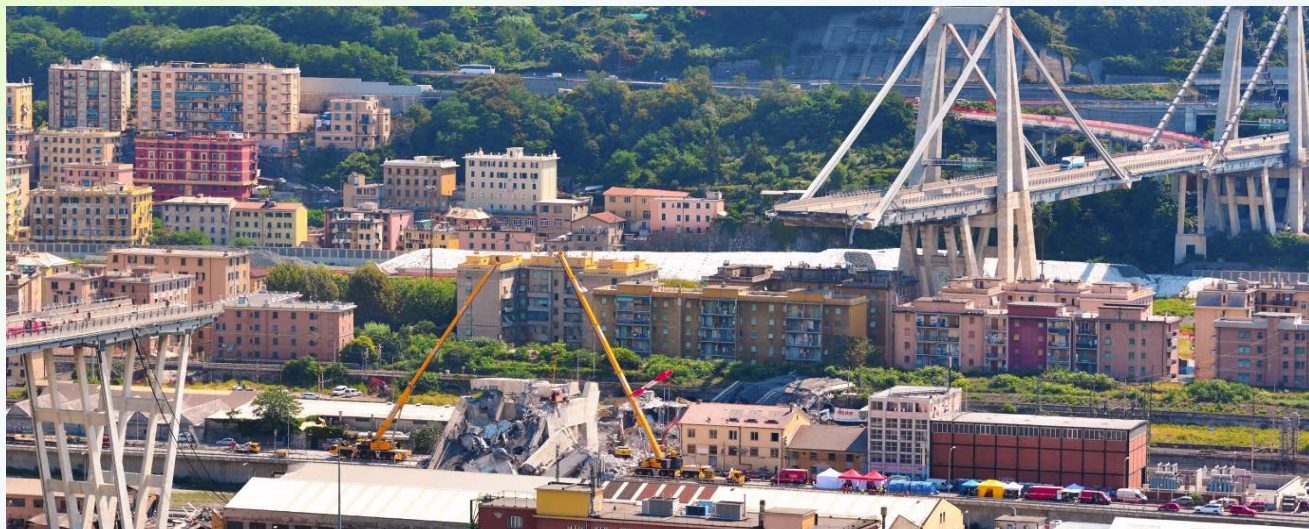
14 sierpnia 2018 r. podczas burzy z deszczem załamało się przęsło mostu Morandiego w Genui o długości 1182 m i wysokości 45 m. W wyniku zawalenia się mostu zginęły 43 osoby.

- 90-metrowe betonowe filary z ukośnymi podporami linowymi podtrzymywały przęsło o szerokości 200 m.
- Wewnętrzna kontrola metalu wewnątrz filarów z betonu sprężonego (z 1967 r.) była trudna. W 1990 r. skontrolowano tylko filar 11, wykazując, że 30% cięgien (żelaznych wiązek przewodów) skorodowało, co potencjalnie mogło być spowodowane wnikaniem chlorków z morza.
- Niezauważone pogorszenie się stanu części mechanicznych w krytycznym sprzęcie jest dobrze znaną przyczyną incydentów również w przemyśle chemicznym. Podczas projektowania i zatwierdzania takiego sprzętu należy wziąć pod uwagę kontrolę.

**Upewnij się podczas projektowania, że kontrola wszystkich krytycznych elementów jest w pełni możliwa**
