Colapso da Ponte Morandi

Carta de aprendizado EPSC dezembro 2024

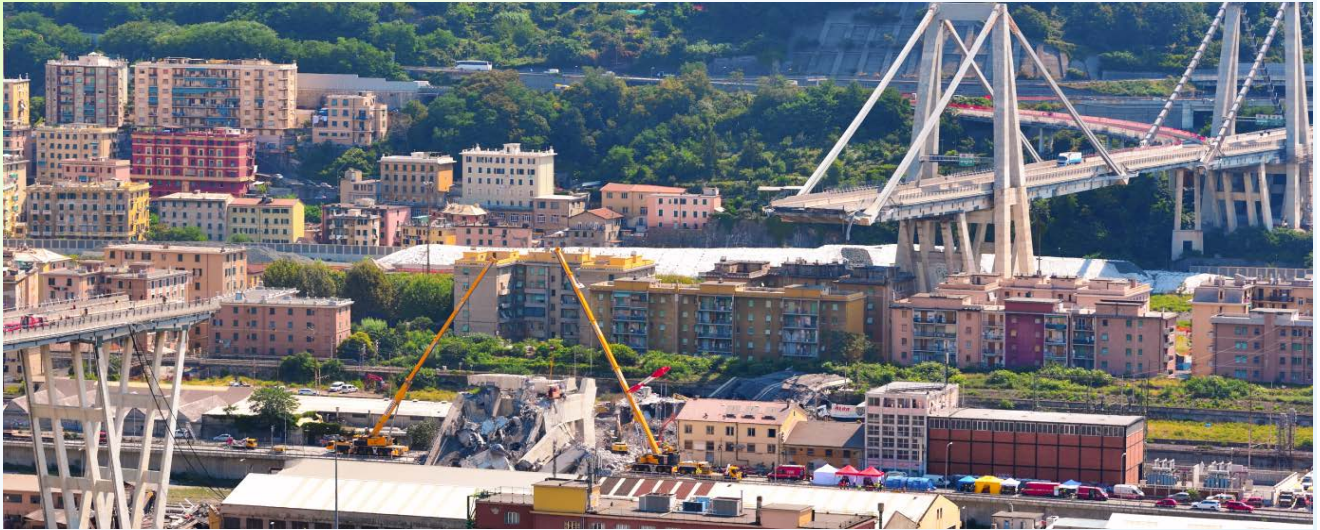
Em 14 de agosto de 2018, durante uma tempestade, um vão da ponte Morandi, de 1.182 m de comprimento e 45 m de altura, em Gênova, quebrou. O colapso da ponte causou 43 mortes.

- Os pilares de concreto de 90 m de altura com tirantes diagonais sustentavam um vão de 200 m de largura.
- A inspeção interna do metal no interior dos pilares de concreto protendido (de 1967) foi difícil. Em 1990, apenas o pilar 11 foi inspecionado, mostrando que 30% dos tendões (fios de ferro) estavam corroídos, potencialmente aumentados pela entrada de cloretos do mar.
- A deterioração despercebida de peças mecânicas em equipamentos críticos é uma razão bem conhecida para incidentes também na indústria química. Ao projetar e aceitar tais equipamentos, a inspeção deve ser considerada.

Garanta durante o projeto que a inspeção de todas as peças críticas seja perfeitamente possível
