# Colapso del puente Morandi

Lección aprendida EPSC Noviembre 2024

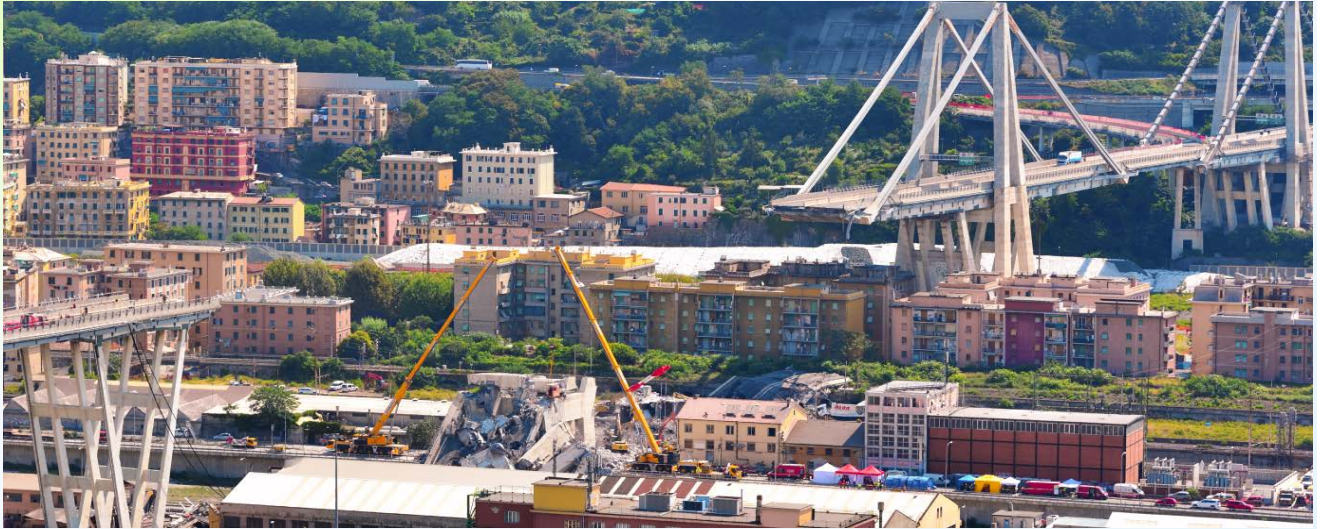
El 14 de agosto de 2018, durante una tormenta, un tramo del puente Morandi de Génova de 1182 metros y 45 m de alto colapsó, causando 43 fallecidos

- Los pilares de hormigón de 90 m de alto con tirantes diagonales sostenían un tablero con una luz de 200 metros.
- La inspección del metal embutido en los pilares de hormigón pretensado (de 1967) era difícil. En 1990 sólo se inspeccionó el pilar 11, observándose que el 30% de los tendones (haces de cables de hierro) se habían corroído, lo que podría agravarse por la entrada de cloruros del mar.
- El deterioro inadvertido de piezas mecánicas en equipos críticos también es una causa bien conocida de incidentes en la industria química. Al diseñar y dar por válidos los equipos, se debe considerar cómo realizar la inspección.

**Durante el diseño asegure que será posible realizar la inspección de todas las partes críticas**
