Prasknutí potrubí plynovodu (zemní plyn)

Výukový materiál EPSC – únor 2025

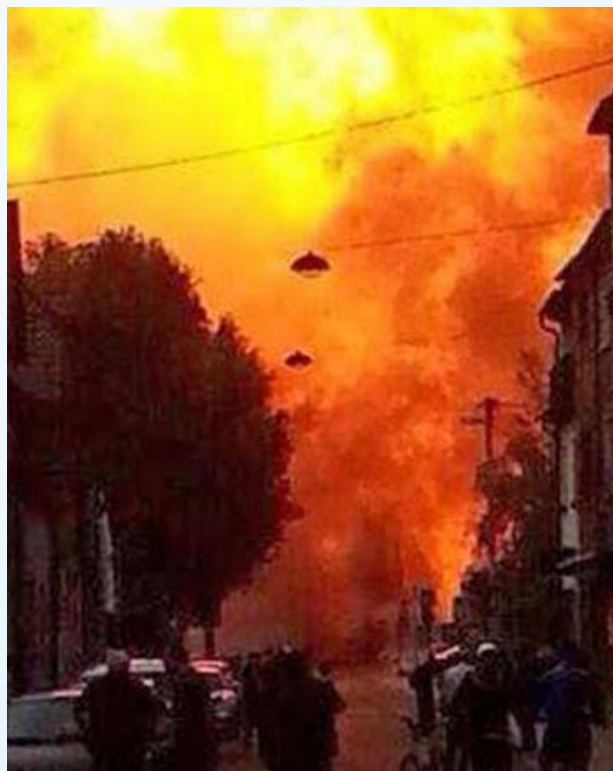
Během výkopu plynovodu pod tlakem 80 barů za účelem jeho opravy došlo k zaražení ocelového plechu do potrubí, což způsobilo jeho následné prasknutí (Oppau, Německo, 2014). Uvolněný plyn explodoval a v obydlené oblasti vznikl obrovský požár, který si vyžádal dvě oběti na životech a škody na okolních zařízeních a budovách.

- Vysoké teploty poškodily budovy a vozidla v okruhu 200 m.
- Před započítím zemních prací vždy proveďte hodnocení nebezpečí a rizik. Používejte formuláře povolení k práci.
- Před započítím zemních prací zjistěte přesnou polohu podzemních potrubí. Nevěřte mapám. Ověřte si přesnou polohu přímo na místě.
- Používejte neagresivní techniky zemních prací, jako jsou ruční nástroje a vysavače.
- Minimalizujte počet osob přítomných v místě výkopu.

**Při zemních pracích
zabraňte poškození potrubí**
