Scheuren Aardgas pijpleiding

EPSC Leerblad februari 2025

**Voorkom schade aan pijpleidingen bij
grondwerk**

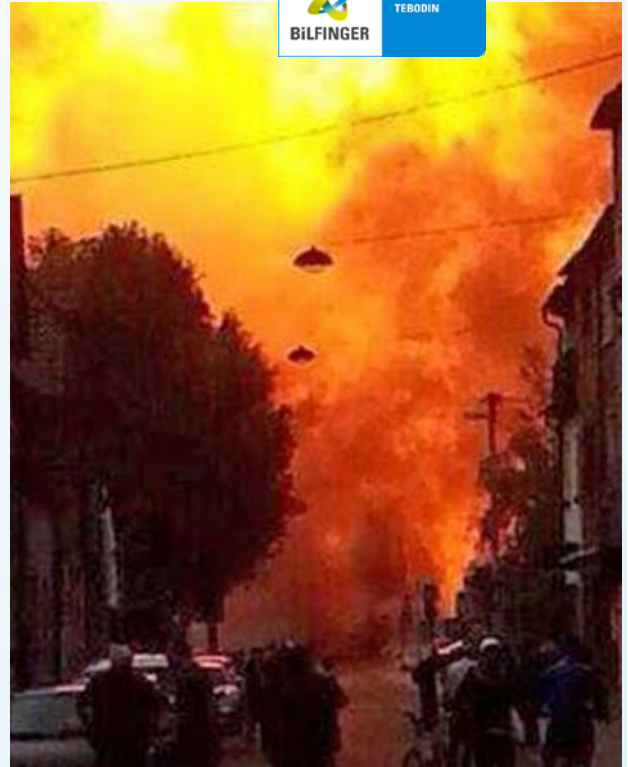
Tijdens het uitgraven van een 80 barg aardgaspijpleiding voor reparatie werd een gecorrodeerde stalen plaat in de pijpleiding gedreven, die vervolgens scheurde (Oppau Duitslang 2014). Het vrijgekomen gas ontplofte en een enorme steekvlam in een bewoond gebied resulteerde in twee dodelijke slachtoffers en schade aan de omgeving

- Hittestraling beschadigde gebouwen en auto's in een straal van 200m
- Over een gevaren- en risicobeoordeling uit voordat je met grondwerk begint. Gebruik specifieke formulieren voor werkvergunningen ter goedkeuring.
- Ken de exacte positie van ondergrondse pijpleidingen voordat je begint met grondwerkzaamheden. Vertrouw niet op kaarten. Valideer de exacte locatie in het veld.
- Gebruik niet-agressieve graaftechnieken, zoals werken met handgereedschap of stofzuiger.
- Beperk het aantal personeelsleden op de graaflocatie tot een minimum
