Esplosione nell'unità di Idrogenazione

EPSC Learning Sheet Dicembre 2022

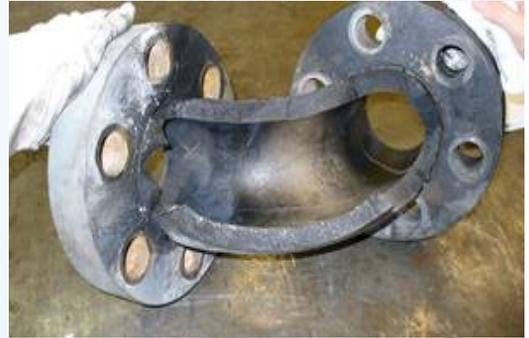
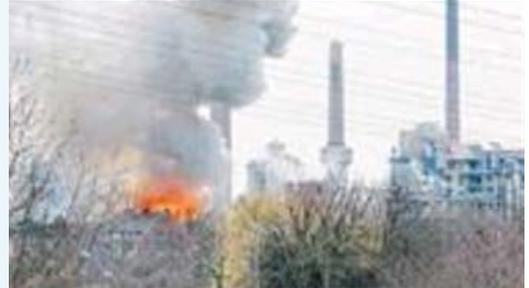
La rottura di un gomito da 8" in una linea ad alta pressione (280 bar) e alta temperatura (320° C) in un impianto di idrogenazione è stata seguita dal rilascio e ignizione di idrogeno. Il materiale di costruzione era acciaio al carbonio, una lega non resistente e soggetta in quelle condizioni all'attacco di idrogeno ad alta temperatura (HTHA).

- L'idrogeno ad alta pressione e alta temperatura provoca un attacco con conseguente microfessurazione e decarburazione dovuta alla formazione di metano. I materiali adatti (leghe Cr/Mo) devono essere utilizzati entro le rispettive curve di Nelson (API-941 ed. 8a), da verificare regolarmente. La selezione dei materiali deve essere rivista durante la riconvalida delle valutazioni dei rischi.

- Assicurarsi di controllare il corretto materiale di costruzione durante l'assemblaggio e la successiva manutenzione. Verificare i marchi delle apparecchiature per evitare di installare un'apparecchiatura non idonea.

- Un corretto processo MoC deve garantire il controllo di tutti i rischi potenziali, compresi gli aspetti relativi ai materiali. Quando si sostituiscono i componenti, deve essere garantita una vera sostituzione «like-for-like».

- Una *Pre-Start-up Safety Review* (PSSR) con liste di controllo elaborate può aiutare a svelare le deviazioni nei materiali di costruzione.

Utilizzare un materiale di costruzione corretto
nei servizi con Idrogeno
