Schaden an einer Erdgasleitung

EPSC Learning Sheet Februar 2025

**Schäden an Rohrleitungen bei
Erdarbeiten vermeiden**

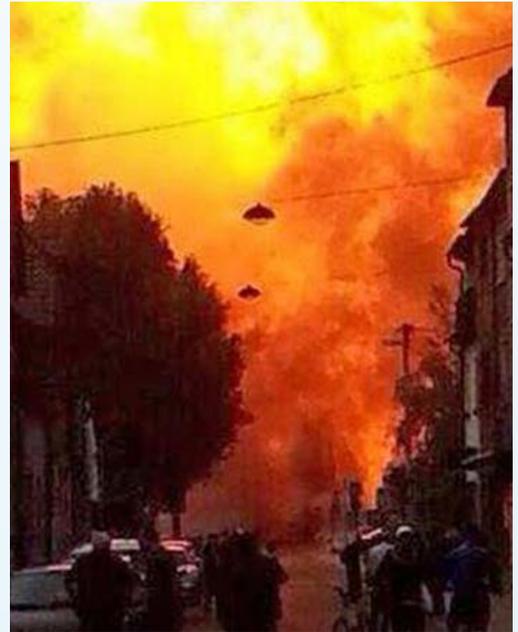
Während der Reparaturarbeiten an einer 80-bar-Erdgaspipeline in Oppau, Deutschland, im Jahr 2014, wurde versehentlich eine Wellstahlplatte in die Pipeline getrieben, was zu einem Riss führte. Das ausströmende Gas explodierte und verursachte eine große Feuersäule in einem Wohngebiet, was zwei Todesfälle und erhebliche Schäden zur Folge hatte.

- Hitzestrahlung beschädigte Gebäude und Autos im Umkreis von 200 Metern.
- Führen Sie vor Erdarbeiten eine Risikoanalyse durch und nutzen Sie spezielle Genehmigungsformulare.
- Überprüfen Sie die genaue Position von Rohrleitungen vor Ort, nicht nur auf Karten.
- Verwenden Sie schonende Ausgrabungstechniken wie Handwerkzeuge oder Saugbagger.
- Reduzieren Sie die Anzahl der Personen an der Grabungsstelle auf ein Minimum.
