Geëxplodeerde reactor

EPSC Leerblad, oktober 2021

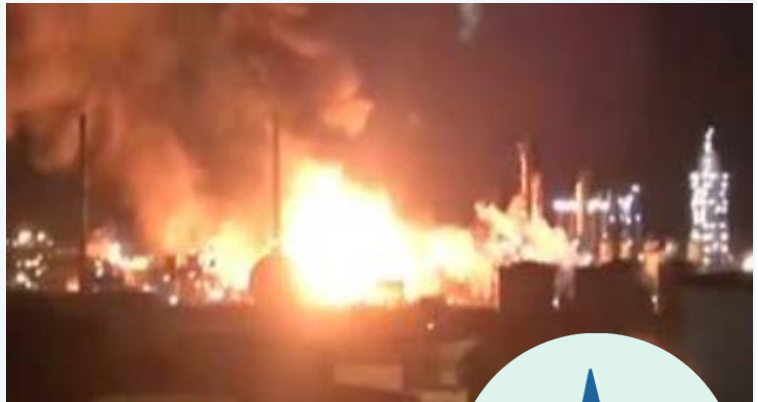
In Tarragona (2020) is er een alkoxyleringsreactor geëxplodeerd door ontleding van de aloxylaten en/of de reactant ethyleen oxide (EO). Twee operators zijn op locatie overleden en door rondvliegend puin werd iemand op 2,5 km van de reactor dodelijk geraakt.

- Alkoxylaten en EO kunnen heftig ontleden als de temperatuur te hoog wordt. Met alkalische katalysatoren kan dit al beginnen bij een temperatuur onder de 200 °C. Dit kan leiden tot een explosie.
- Ken de chemicaliën en begrijp de ontledingsenergie en –kinetiek, ook onder abnormale omstandigheden.
- Bepaal de veilige afstand tussen reactor en gebouwen en de explosiedrukweerstand van de gebouwen.
- De accumulatie van vrij EO in de reactor moet beperkt zijn om een oncontroleerbare kettingreactie te voorkomen. De hoeveelheid vrije EO is bepalend voor de druk in de reactor.
- Zorg voor voldoende reactor koeling en temperatuurcontrole.
- SIL-niveau interlocks moeten kritische scenario's zoals EO ophoping, verlies van cooling en terugstroming in het EO system vermijden.
- Betrek een veiligheidsexpert bij alkoxylering en EO processen
