# Rupture d'une conduite de gaz naturel

EPSC Learning Sheet February 2025

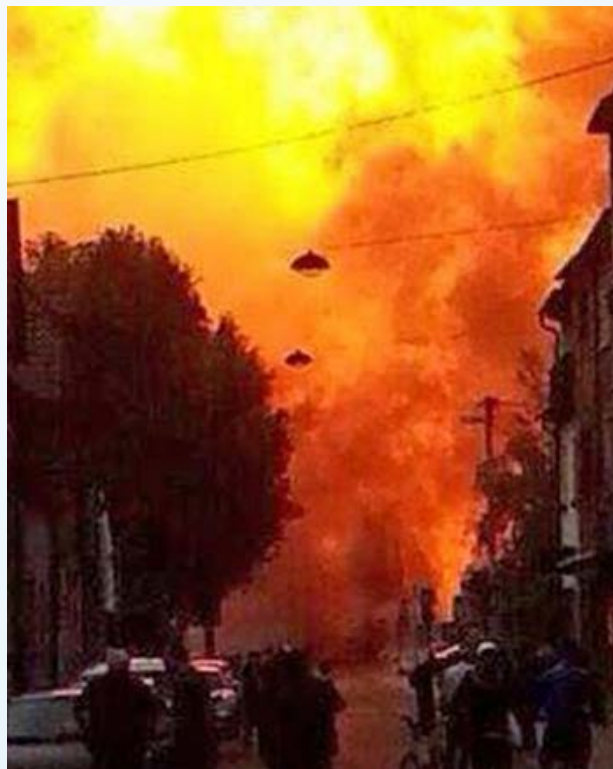
Lors de l'excavation d'un gazoduc de 80 bars pour réparation, une plaque d'acier a été enfoncée dans le gazoduc, qui s'est ensuite rompu (Oppau Germany 2014). Le gaz libéré a explosé et un gigantesque incendie s'est déclaré dans une zone habitée, faisant deux morts et endommageant les environs.

- Le rayonnement thermique a endommagé les bâtiments et les véhicules dans un rayon de 200 mètres.
- Effectuer une analyse des risques avant de commencer les travaux de terrassement. Utiliser des formulaires de permis de travail spécifiques, pour approbation.
- Connaître la position exacte des canalisations souterraines avant de commencer les travaux. Ne vous fiez pas aux plans. Validez l'emplacement précis sur le terrain.
- Utiliser des techniques non agressives pour l'excavation, comme le travail avec des outils manuels ou des aspiratrices
- Minimiser le personnel sur le lieu de l'excavation.
