Kompenzátor tömítetlenség

EPSC Learning Sheet May 2024

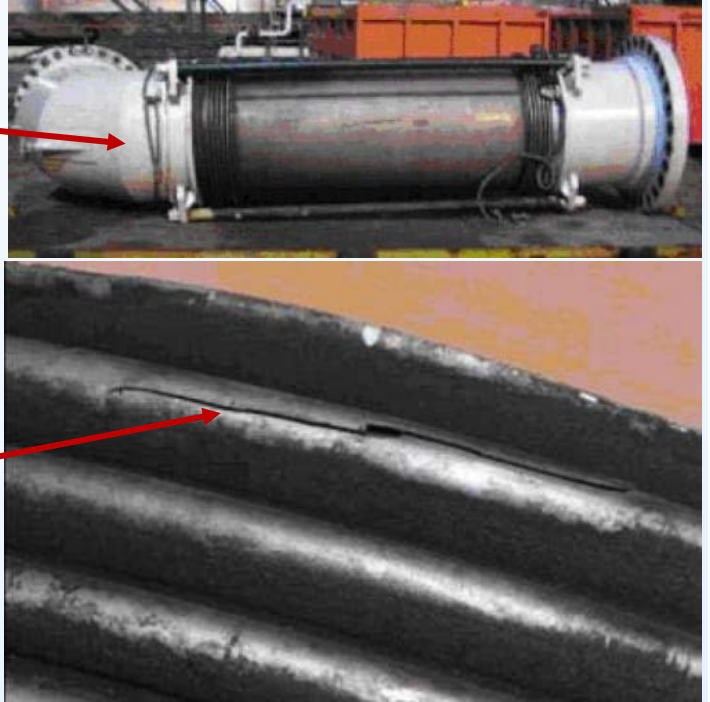
Az indítás során meghibásodott az olefin/gőzkrakkoló üzem újrahasznosított gáz kompresszorán beépített 30 hüvelykes kompenzátor. A 36 éves kompenzátor 3,2 bar nyomáson és 32°C-on üzemelt, melyen 10 cm hosszú repedés keletkezett.

- A kompenzátorok lehetővé teszik a hőtágulást, azonban kevésbé szilárdak, mint a csővezetékek. A vibráció, anyagkifáradás, rossz beállítás és mechanikai hatások miatt gyakrabban alakulhat ki tömítetlenség.
- A rozsdamentes acél kompenzátor 36 évig üzemelt.
- A kompresszoroknak (indításkor) eltérő hőmérsékletük és nyomásuk lehet. Erre méretezni kell a kompenzátorot.
- A kritikus helyen lévő kompenzátorokat is ellenőrizni kell, mivel az anyagfáradás és a repedések kialakulása általában lassú folyamat. Ezt a repedést a szivárgás előtt észlelni kellett volna. Lásd a kompenzátorok specifikációját: ASTM F1120-87.

Biztosítsa a kompenzátorok integritását
