Vazamento de hexano

Carta de aprendizado EPSC outubro 2023

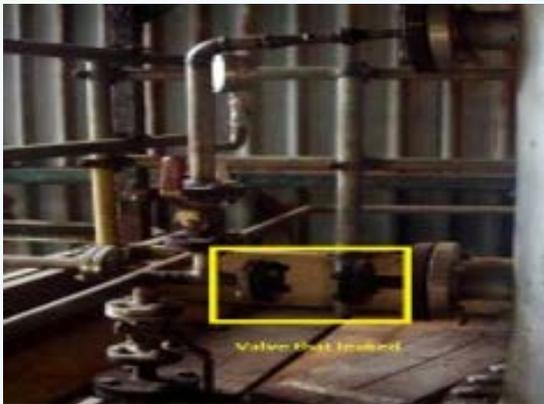
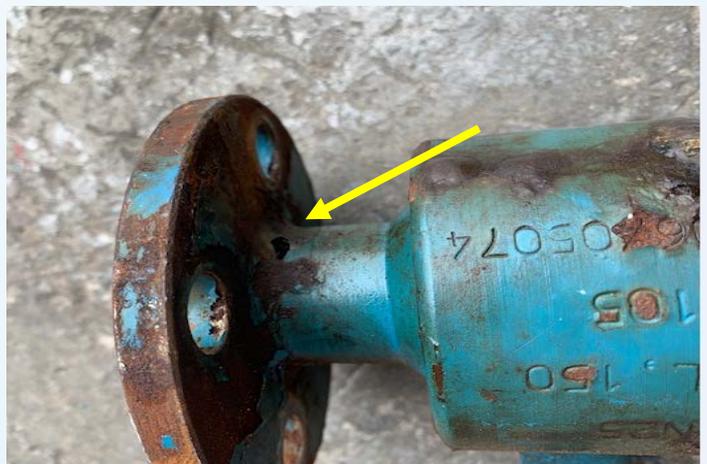
Em uma unidade de extração usando hexano, um furo de 3mm próximo ao flange de uma válvula esfera foi formado em uma linha de 2 barg. Formou-se uma grande nuvem de gás hexano dentro do edifício, que foi detectada e liberada.

- Durante um projeto de renovação para aço inoxidável (SS), a antiga válvula esfera de aço carbono (CS) foi colocada novamente em serviço, pois faltava uma válvula aço inoxidável (SS) no projeto.
- Devido à ligação com SS, a corrosão do flange CS foi muito mais rápida que o normal, no ponto de solda do flange. Esta chamada “corrosão galvânica” está relacionada com diferenças na eletronegatividade do metal.
- A corrosão passou despercebida devido ao isolamento.
- Durante a conclusão mecânica (ou durante um PSSR do projeto), valide se o equipamento está com a composição do material correta.

Evite o contato entre aço inoxidável e aço carbono para evitar corrosão galvânica acelerada
