# Débordement d'un bac de méthanol

Fiche REX de l'EPSC  
Mars 2021

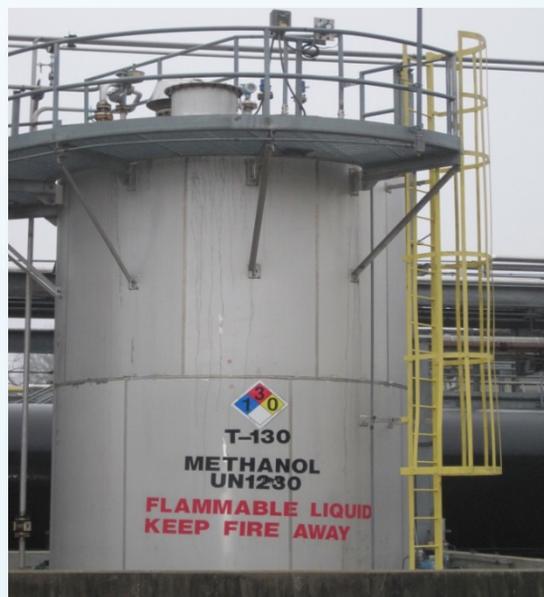
Durant un transfert de méthanol dans un bac, la sécurité de niveau haut a coupé la pompe. Le capteur de niveau indiquait que le réservoir était rempli seulement à moitié. La sécurité a été contournée et la pompe redémarrée, ce qui a eu pour conséquence un sur-remplissage du bac suivi d'un important déversement de méthanol.

- L'indication du capteur de niveau défaillant a été considérée comme vraie alors que le signal du capteur de niveau haut fonctionnel a été considéré comme faux. L'équipe a par conséquent bipsé à tort la sécurité de niveau haut.
- Le bypass de systèmes de sécurité ne doit pas être possible par le personnel, mais doit impliquer, par exemple, un instrumentiste.
- L'autorisation d'au moins un superviseur est requise, sur la base d'une analyse appropriée et de mesures temporaires.
- Définir la classification SIL des dispositifs de sécurité instrumentés à l'aide de la norme CEI 61511
- Vérifier que le bypass des sécurités est consigné et communiqué entre les équipes.
- Avec deux capteurs de niveau, les défaillances sont faciles à détecter.
