# Effondrement du pont Morandi

EPSC Learning Sheet December 2024

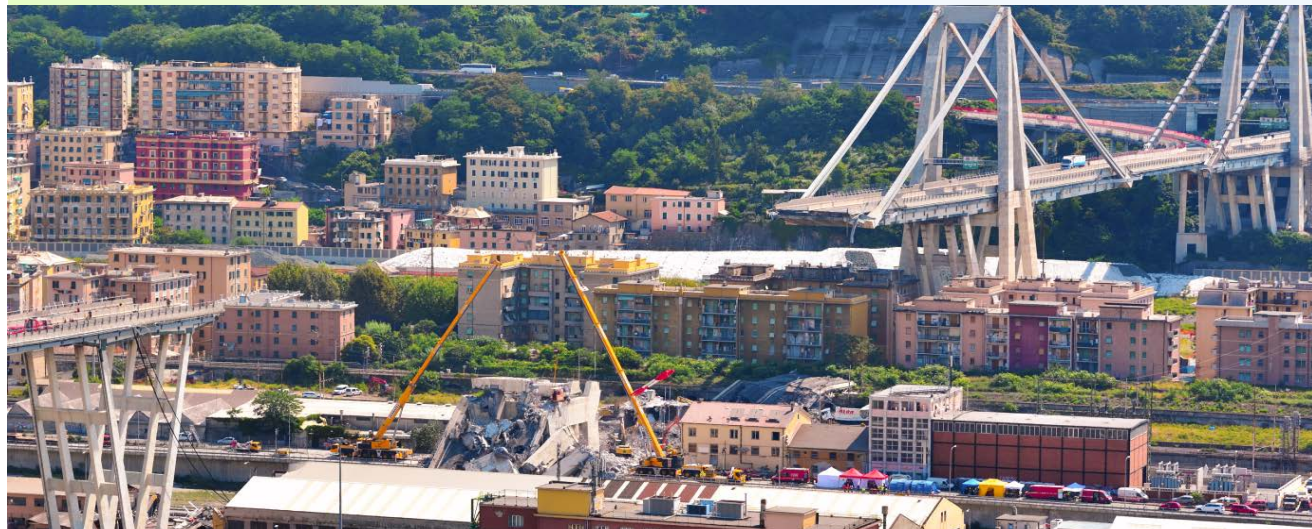
Le 14 août 2018, lors d'une tempête de pluie, une travée du pont Morandi de Gênes, long de 1182 m et haut de 45 m, s'est rompue. L'effondrement du pont a causé la mort de 43 personnes.

- Les piliers en béton de 90 m de haut avec des haubans diagonaux soutenaient une travée de 200 m de large.
- L'inspection interne du métal à l'intérieur des piliers en béton précontraint (à partir de 1967) était difficile. En 1990, seul le pilier 11 a été inspecté, ce qui a permis de constater que 30 % des tendons (fils de fer en faisceau) s'étaient corrodés, ce qui aurait pu être aggravé par la pénétration de chlorures en provenance de la mer.
- La détérioration inaperçue de pièces mécaniques dans des équipements critiques est une cause bien connue d'incidents, y compris dans l'industrie chimique. Lors de la conception et de la réception de ces équipements, l'inspection doit être prise en compte.

S'assurer, lors de la conception, que l'inspection de toutes les pièces critiques est tout à fait possible
