Explosió durant una prova hidràulica d'un tanc

EPSC Learning Sheet Setembre 2024

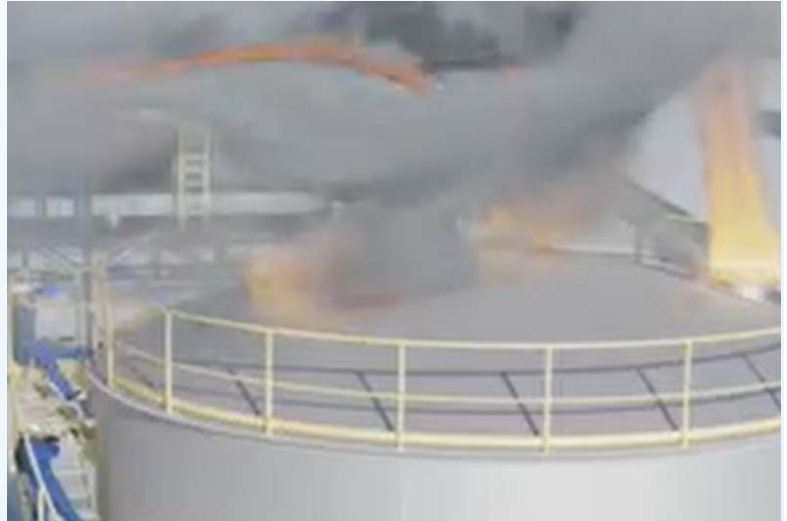
Es va produir una explosió en un tanc d'emmagatzematge durant una prova hidràulica. Dos operadors que estaven treballant en el tanc van resultar ferits.

- La prova hidràulica d'un tanc es fa amb aigua per validar-ne la integritat: que sigui resistent i estancs. Aquí l'aigua estava contaminada amb un líquid inflamable arrossegat des de les canonades. Això va formar una barreja explosiva dins del tanc, donant lloc a una explosió.
- Allunyi les persones de l'equip quan faci proves d'integritat. És potencialment perillós si l'equip falla.
- Quan utilitzi canonades d'hidrocarburs per transferir aigua, s'han d'esbaldir prèviament i s'ha de verificar que estan netes.
- Aquesta és una zona classificada (Zona Ex). Els treballadors podrien haver causat la ignició.
- Les proves d'integritat dels equips requereixen un pla específic basat en una anàlisi de riscos.

Les proves d'integritat dels equips necessiten una atenció específica
