# Morandi大桥垮塌

EPSC 学习页 2024.11

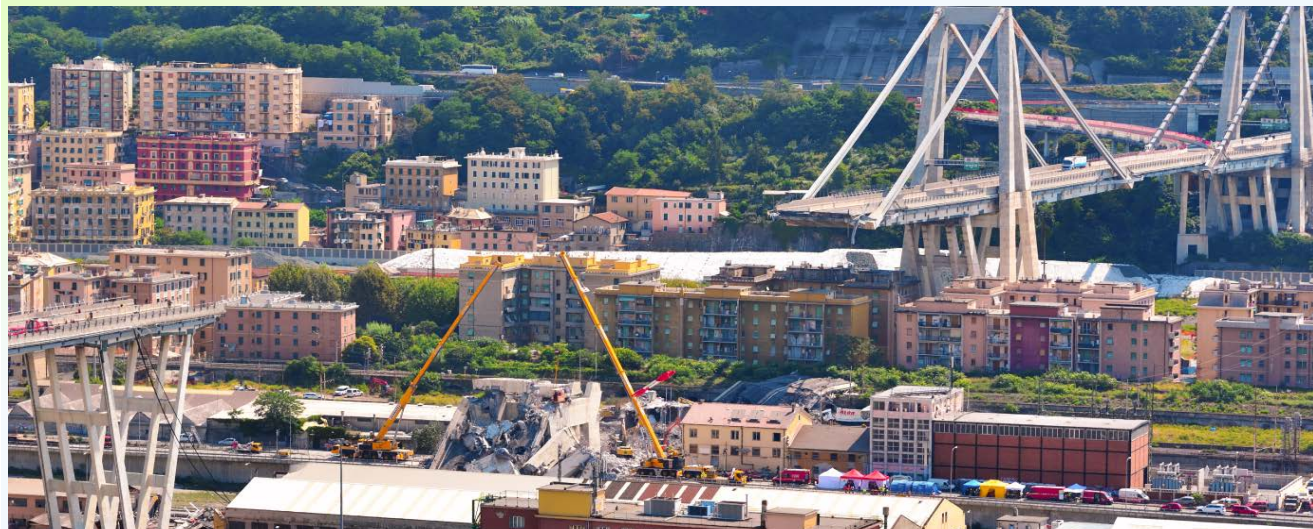
2018年8月14日，在一场暴雨中，热那亚的莫兰迪大桥（1182米长，45米高）中的一段垮塌。桥梁倒塌导致43人死亡。

- 90米高的混凝土支柱通过斜拉索支撑着200米宽的桥面。
- 对混凝土支柱（建于1967年）内金属的应力进行内部检查非常困难。1990年仅检查了第11根支柱，发现30%的钢丝（铁丝束）已经腐蚀殆尽，可能由于海水中的氯离子侵入而加剧了腐蚀
- 机械部件在关键设备中的不知不觉的劣化是化工行业事故的一个众所周知的原因。在设计和接受此类设备时，应考虑进行检查。

确保在设计中对所有关键部件进行检查的可行性。
