# Kompensator-Leckage

EPSC Learning Sheet May 2024

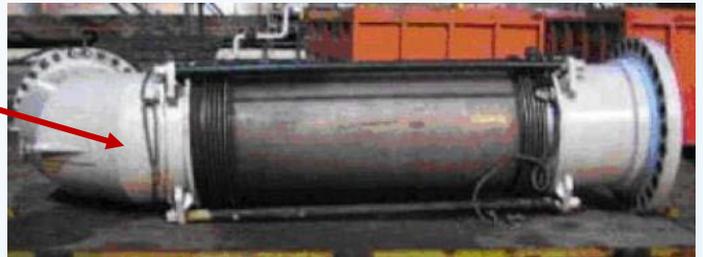
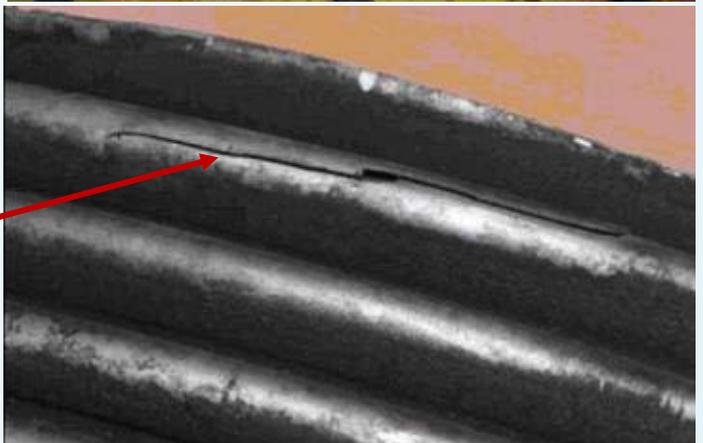
Ein DN 800-Kompensator an einem Recyclegas-Kompressor einer Dampf-Cracker-Anlage hat beim Anfahren versagt. Der 36 Jahre alte Kompensator wurde mit 3,2 bar und 32°C betrieben und wies einen 10 cm langen Riss auf.

- Kompensatoren ermöglichen thermische Ausdehnung und sind generell weniger belastbar als feste Rohrleitungen. Sie sind anfälliger für Leckagen infolge von Vibration, Ermüdung, fehlerhafter Anordnung und mechanischen Einwirkungen.
- Der Kompensator aus Edelstahl "321" war 36 Jahre im Einsatz.
- Bei Kompressoren können (beim Anfahren) abweichende Temperaturen und Drücke auftreten. Der Kompensator muss dafür ausgelegt sein.
- Kritische Kompensatoren sollten im Inspektionsprogramm enthalten sein, da Ermüdung und Rissbildung typischerweise langsame Prozesse sind. Dieser Riss hätte vor der Leckage entdeckt worden sein sollen. Siehe Spezifikation für Kompensatoren: [ASTM F1120-87](#).

**Stelle die Integrität von  
Kompensatoren sicher**
