Hexane Leak

EPSC Learning Sheet October 2023

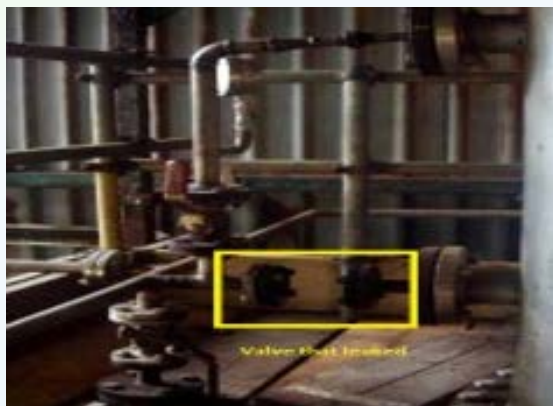
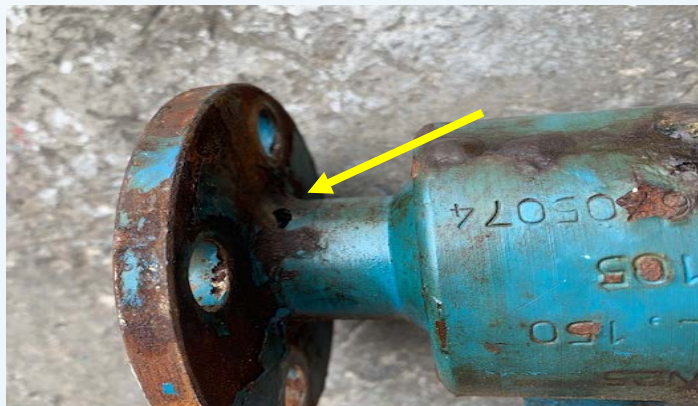
A hexánt felhasználó extrakciós üzemben 3 mm-es lyuk keletkezett egy golyós csap karimájának közelében a 2 barg-os vezetéken. Az épületben nagy kiterjedésű hexán gázfelhő keletkezett, melyet észleltek és az épületet kiszellőztették.

- A golyós csapok rozsdamentes acélra (SS) való cseréje során egy jelenleg használt (régi) szénacél (CS) golyós csap újra üzembe lett helyezve, mivel egy SS csap nem szerepelt (kimaradt) a csereprojektben.
- Az SS és a CS karima korróziója a karima hegesztési varratánál sokkal gyorsabb volt a megszokottnál. Ez az ún. „galvanikus korrózió” mely a fémek elektro-negativitásával van összefüggésben, ennek létrejöttéhez elektrolit szükséges, mint pl. a nedvesség.
- A korrózió nem volt észlelhető a szigetelés miatt.
- A kivitelezés során ellenőrizze, hogy a berendezés megfelelő-e.

Kerülje a rozsdamentes acél és a szénacél közvetlen csatlakozását a galvanikus korrózió elkerülése érdekében
