# ترک ناشی از خستگی

برگه ی درس آموزی - مرکز ایمنی فرایند اروپا - سپتامبر ۲۰۲۲

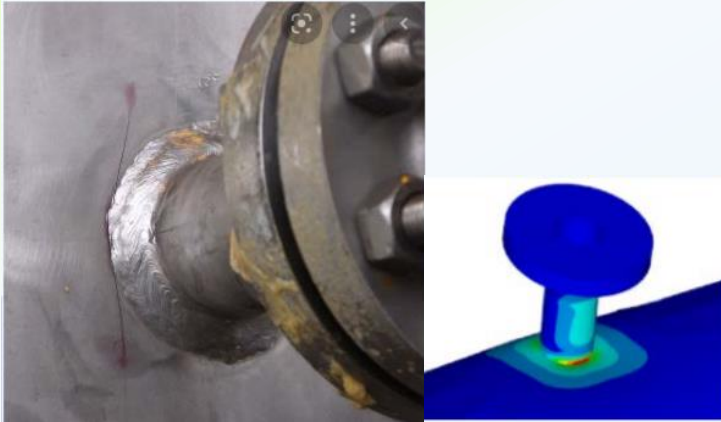
گیج فشاری که روی لوله و بعد از کمپرسور نصب شده بود، از محل نقطه جوش به لوله اصلی دچار نشتی شد. به دلیل ارتعاش و لرزش، ترک ناشی از خستگی (Fatigue Crack) ایجاد شده بود.

➤ استفاده از نبشی های مناسب (Gussets) میتواند اتصال لوله های فرعی را تقویت کرده و لرزش و ارتعاش آنها را به حداقل برساند.

➤ همچنین میتوان از یک رابط با قطر بزرگتر استفاده کرد که در امتداد خود، قطر آن به اندازه لوله مورد نیاز کوچکتر، کاهش می یابد.

➤ میراکننده ها یا دمپرها میتوانند انرژی مکانیکی را جذب کرده و ارتعاش را کاهش دهند.

➤ از ثابت بودن لوله ها و عدم لرزش آنها مطمئن شوید زیرا لرزش باعث خستگی میشود. در صورت لزوم، اتصالات تثبیت کننده را تعمیر و بازسازی کنید.
