# Chloor staal brand

EPSC leerblad December 2023

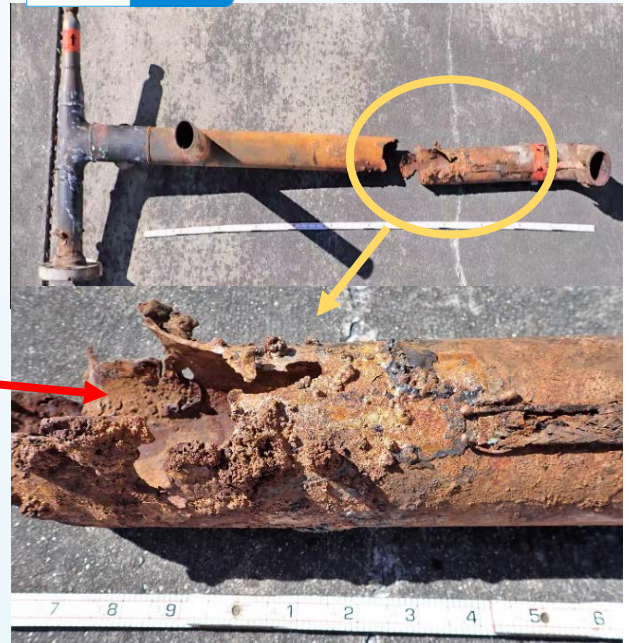
Een chloor-koolstofstaal brand ontstond toen een hotspot werd gegenereerd door een storing in de elektrische heat tracing. De middeldruk pijp van 4" verbrandde volledig en er kwam giftig chloor vrij.

- Chloor (Cl<sub>2</sub>) Koolstofstaalbranden ontstaan vanaf 250°C. De temperatuur wordt bij Cl<sub>2</sub>-systemen meestal ver onder de 150°C gehouden. Onzuiverheden in chloorgas of aantasting van het leidingwerk oppervlak (zoals roest) kan de oxidatie temperatuur van staal door Cl<sub>2</sub> verlagen tot ongeveer 100°C.
- De temperatuur van koolstofstalen apparatuur die chloor bevat, kan worden bewaakt en er kan een alarm worden afgegeven.
- De elektrische tracing was beschadigd, waardoor kortsluiting en een hotspot ontstond. Er moet een aardlekschakelaar (GFI) aanwezig zijn om de storing te detecteren en te stoppen.
- De verwarmingskabels moeten geschikt zijn voor de geleverde spanning.
- Inspecteer kritische heat tracing-systemen en vervang ze als ze beschadigd zijn
- Selecteer betrouwbare heat tracing voor Cl<sub>2</sub>-systemen, zoals warm

**Heat tracing van chloridestaalleidingen is cruciaal voor de veiligheid**
