天然气管道破裂

EPSC 学习页 2025.01

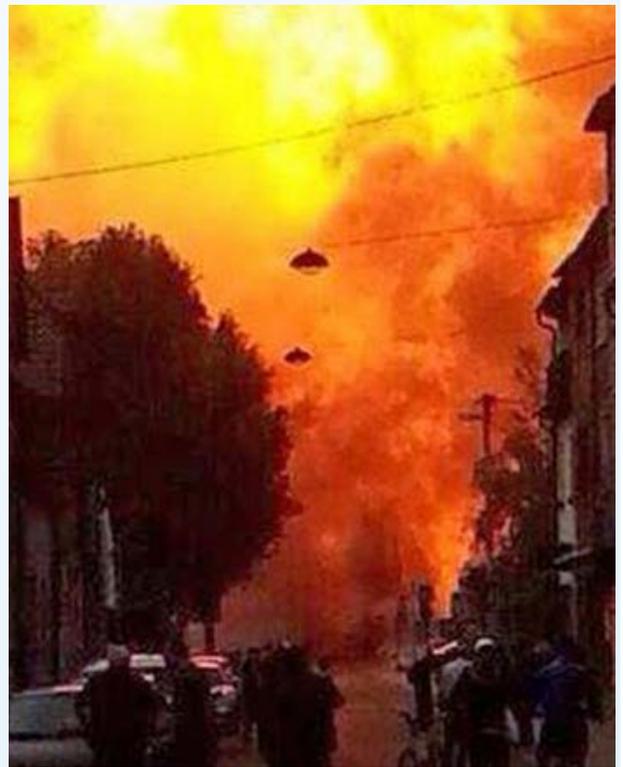
在挖掘一条 80 bar 天然气管道进行维修时，一块波纹钢板撞入了管道，导致管道破裂（德国奥帕 2014 年）。泄漏的天然气随即发生爆炸，在人口密集区引发了一场巨大的喷射火，造成两人死亡，周边设施受损。

- 热辐射损坏了半径 200 米范围内的建筑物和汽车
- 在开始地面作业前进行危害和风险评估。使用特定的工作许可证，以获得批准。
- 在开始地面作业前，确切了解地下管道的位置。不要依赖地图，要在现场验证其准确位置。
- 使用非侵入性技术进行挖掘，例如使用手动工具或真空吸尘器。
- 尽量减少在挖掘施工现场的人员。
