# Esplosione di polveri di asfalto

EPSC Learning Sheet Luglio 2023

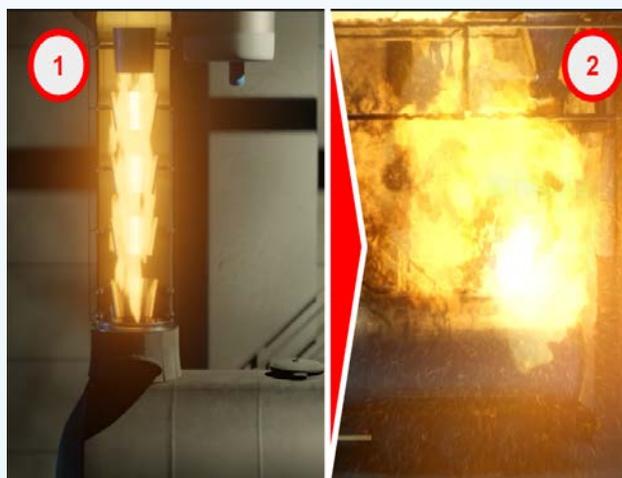
Durante il caricamento di asfaltene solido in un rimorchio, si è verificata un'esplosione di polvere all'interno di un soffiETTO di carico a causa del collegamento difettoso di un supporto metallico del soffiETTO. L'esplosione ha disperso la polvere provocando una seconda esplosione all'interno del locale di carico.

- Implementare sistemi di protezione adeguati ed efficaci contro l'esplosione di polveri.
- Assicurare la messa a terra corretta e affidabile delle parti metalliche. L'asfaltene è caduto attraverso i coni di supporto metallici nel rimorchio. Il cavo di collegamento dell'ultimo cono non era ben collegato e ha causato un'ignizione per scarica statica.

- Assicurarsi che l'analisi dei pericoli associati alla polvere siano eseguite utilizzando le migliori pratiche del settore e le caratteristiche attuali della polvere (e.g. energia/temperatura minima di accensione).

- Quando si testano le proprietà di esplosione, utilizzare sempre la particella di polvere più piccola possibile, verificando le dimensioni effettive delle particelle durante il funzionamento (verificare i rischi teorici nel mondo reale).

- L'*housekeeping* è una misura cruciale per prevenire le esplosioni secondarie. Spesso la prima esplosione disperde una quantità di polvere che dà origine a un'esplosione secondaria più grave.
