Rottura di una condotta di gas naturale

EPSC Learning Sheet Febbraio 2025

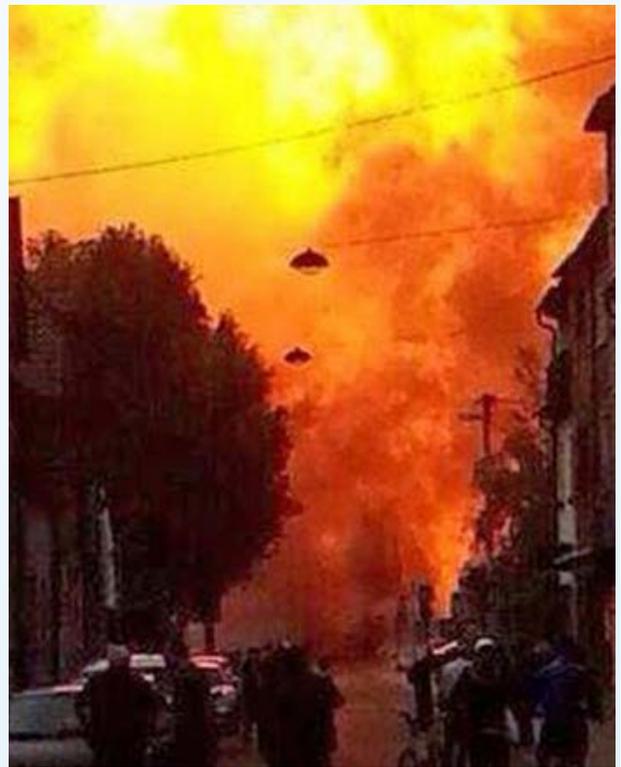
Oppau, Germania, 2014. Durante lo scavo per la riparazione di una condotta di gas naturale da 80 bar, una piastra di acciaio corrugato si è conficcata nella condotta. Il gas rilasciato è esploso e un enorme jet fire ha provocato due vittime e danni all'ambiente in un'area abitata.

Le radiazioni termiche hanno danneggiato edifici e automobili nel raggio di 200 metri.

- Eseguire una valutazione dei rischi prima di iniziare i lavori di scavo. Utilizzare specifici permessi di lavoro per autorizzare l'attività.
- Conoscere l'esatta posizione delle condutture sotterranee prima di iniziare i lavori. Non fidarsi delle mappe, ma convalidare la posizione esatta in campo.
- Utilizzare tecniche di scavo non aggressive, come l'uso di attrezzi manuali e aspirapolveri.
- Ridurre al minimo la presenza di persone sul luogo dello scavo.

Evitare di danneggiare le condutture durante i lavori di scavo
