Explosão em unidade de hidrogenação

Carta de aprendizado EPSC dezembro 2022

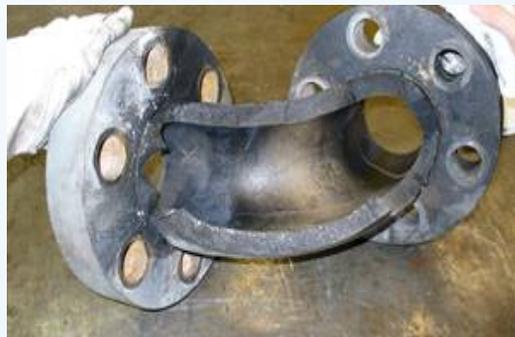
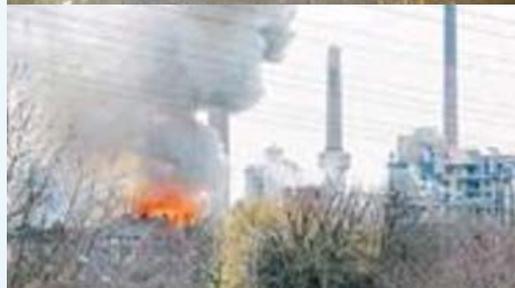
Ruptura de um cotovelo de 8" em serviço de alta pressão (280 bar) e alta temperatura (320° C) em uma planta de hidrogenação, seguida de uma liberação e ignição de hidrogênio. O material de construção do cotovelo era aço carbono, que não é uma liga resistente, e propensa ao ataque de hidrogênio em alta temperatura (HTHA) nas condições mencionadas.

- O hidrogênio sob alta pressão e alta temperatura causará ataque de hidrogênio, resultando em microfissuras e descarbonetação devido à formação de metano. Material adequado (ligas Cr/Mo) deve ser usado dentro de suas curvas de Nelson (API-941 8ª edição), verificadas regularmente. A seleção de materiais precisa ser revisada durante a revalidação das avaliações de perigo.

- Certifique-se de verificar suficientemente o material de construção correto durante a montagem e manutenção posterior. Verifique as marcas do equipamento para evitar a instalação de uma parte não adequada do equipamento.

- Um processo de Gestão de Mudança adequado precisa garantir que todos os riscos potenciais sejam verificados, incluindo aspectos materiais. Ao substituir componentes, uma real “substituição em espécie” precisa ser garantida.

- Uma revisão de segurança pré-partida com listas de verificação pode ajudar a revelar desvios nos materiais de construção.
