Trinca no poço termométrico

Carta de aprendizado EPSC novembro 2023

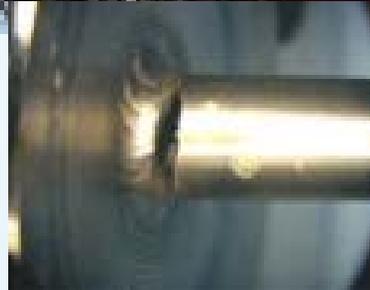
A velocidade em um trocador de calor de resfriador de gás foi aumentada, resultando em vibração ressonante do poço termométrico, causando uma trinca por fadiga.

- A formação de hidrato em outro resfriador paralelo causou um bloqueio e dobrou o fluxo de gás para este resfriador.
- Altos fluxos ao redor de um poço termométrico causaram vibração, resultando em uma falha por fadiga.
- Tubulações de diâmetro pequeno (< 1 polegada) são sensíveis a trincas por fadiga. Exemplos: poço termométrico em um sistema de alta vazão, sensor de pressão próximo a um compressor, dreno próximo a um PSV vibrante.
- “Ressonância” ou “Fadiga” podem ser palavras-guia úteis em um HAZOP ou revisão de projeto.
- Fixação e reforços podem ajudar a fortalecer o projeto.
