Incendio Cloro/Acciaio

EPSC Learning Sheet Dicembre 2023

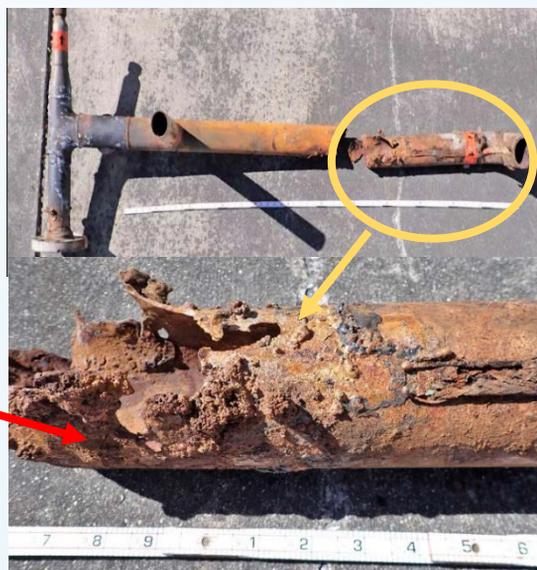
Un incendio cloro-acciaio al carbonio è avvenuto quando si è generato un punto caldo a causa di un guasto al sistema elettrico di tracciamento. Il tubo da 4" è bruciato completamente rilasciando cloro (gas tossico).

- A partire da 250°C si verificano gli incendi cloro-acciaio al carbonio. La temperatura è perciò mantenuta al di sotto dei 150°C per i sistemi con Cl₂. Le impurità superficiali (e.g. ruggine) possono abbassare a circa 100 °C la temperatura di ossidazione dell'acciaio da parte del Cl₂.
- La temperatura delle apparecchiature in acciaio al carbonio contenenti cloro può essere monitorata e allarmata.
- Il tracciato termico elettrico è stato danneggiato, creando un cortocircuito e un punto caldo. Dovrebbe essere presente un interruttore di messa a terra (GFI) per rilevare il guasto e fermarlo.
- Le linee di tracciatura devono essere ben dimensionate per la tensione fornita.
- Ispezionare i sistemi di tracciamento del calore critici e sostituirli se danneggiati.
- Scegliere un mezzo di tracciatura affidabile per i sistemi con Cl₂, come l'acqua calda.
