# Ruptura de tubulação de gás natural

Carta de Aprendizado EPSC fevereiro 2025

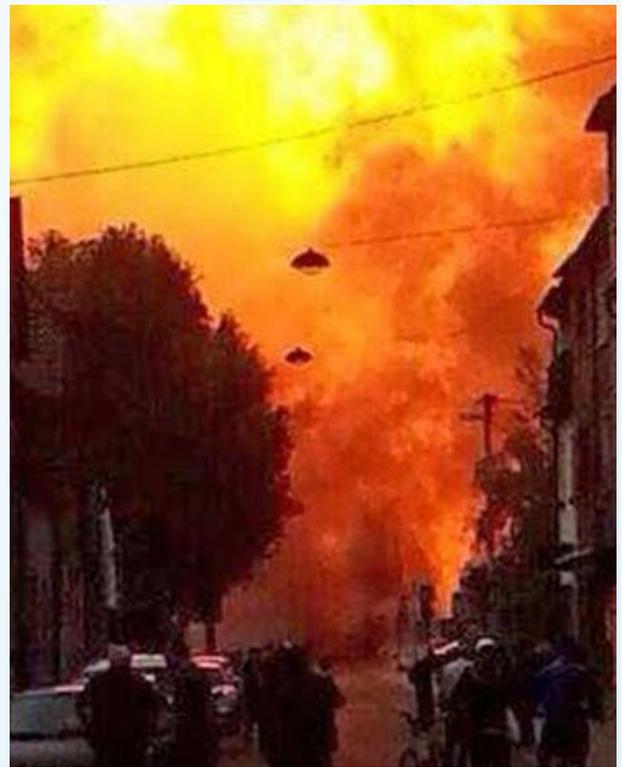
Durante a escavação de um gasoduto de gás natural de 80 bar para reparos, uma placa de aço corrugada foi inserida no gasoduto, que se rompeu (Oppau, Alemanha 2014). O gás liberado explodiu e um enorme incêndio em uma área habitada resultou em duas fatalidades e danos ao entorno.

- A radiação térmica danificou edifícios e carros num raio de 200 m.
- Execute uma avaliação de perigos e riscos antes de iniciar atividades de escavação. Para aprovação, utilize formulários específicos de autorização de trabalho.
- Conheça a posição exata das tubulações subterrâneas antes de iniciar o trabalho de escavação. Não confie apenas em mapas, valide a localização precisa no campo.
- Utilize técnicas não agressivas de escavação, como ferramentas manuais ou aspiradores de pó (*vacuum cleaner*).
- Minimize a quantidade de pessoas próximas ao local de escavação.

Evite danos às tubulações ao fazer trabalhos de escavação
