# Cricca in un Pozzetto termometrico

EPSC Learning Sheet Novembre 2023

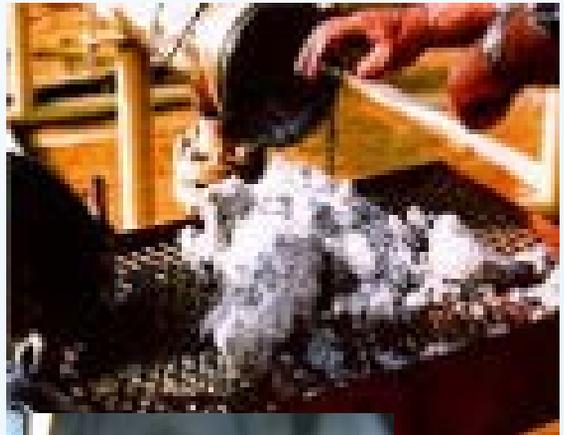
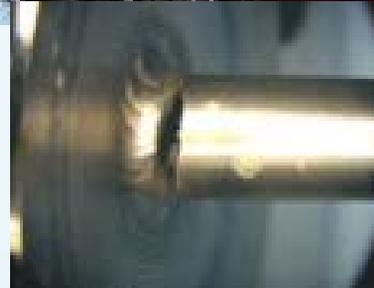
In un impianto di gas offshore, la velocità del gas in uno scambiatore di calore è aumentata e ha provocato vibrazioni risonanti di un pozzetto termometrico, causando una cricca da fatica.

In corrispondenza del pozzetto si è verificata una perdita ad alta pressione, innescando un incendio nell'isolamento.

- La formazione di idrati in uno scambiatore ne ha causato un' ostruzione e raddoppiato la velocità del gas nello scambiatore in parallelo.
- I flussi elevati intorno a un pozzetto termometrico hanno causato vibrazioni, provocando il cedimento per fatica.
- I tubi di piccolo diametro (< 1") sono esposti a rottura per fatica. Esempi: pozzetto in un sistema ad alta portata, sensore di pressione vicino a un compressore, drenaggio vicino a un PSV che si muove.
- "Vibrazione" o "Fatica" possono essere parole guida utili in HAZOP o nella revisione del progetto.
- Fissaggi e tasselli possono contribuire a rafforzare la struttura.

**Prevenire i guasti da fatica per risonanza**
