در روز ۱۴ آگوست ۲۰۱۸، هنگام طوفان و بارش شدید باران، بخشی از پل موراندی در جنوای ایتالیا فروخت. طول این پل ۱۱۸۲ متر و ارتفاع آن ۴۵ متر بود. بر اثر این ریزش، ۴۳ نفر جان خود را از دست دادند.

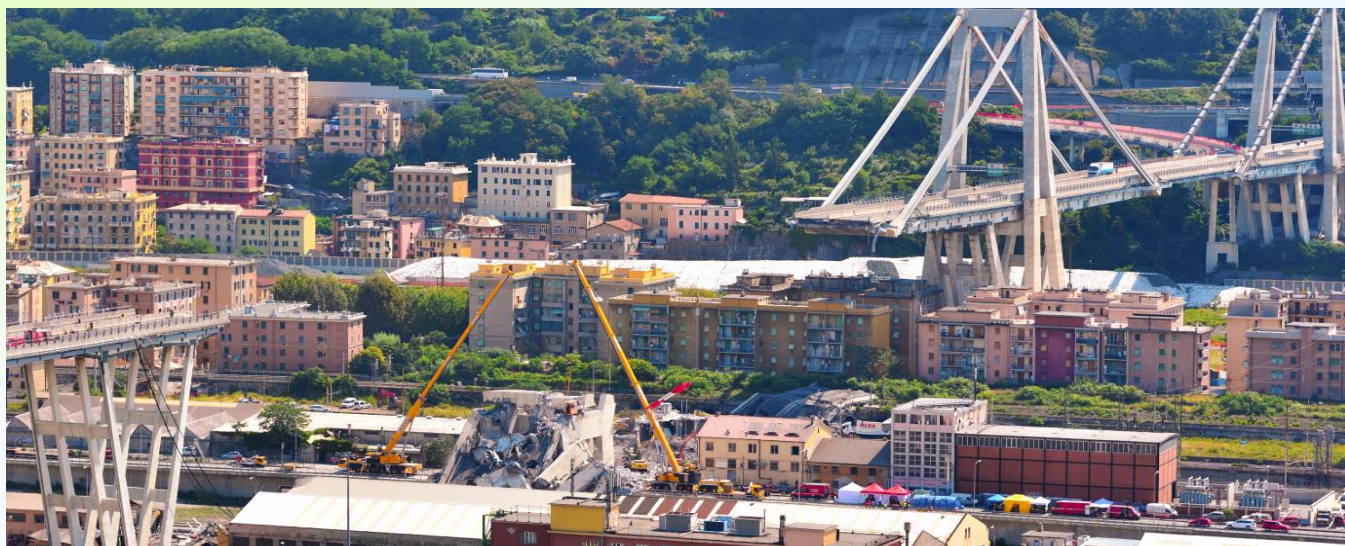
- ستون‌های بتنی ۹۰ متری به همراه کابل‌های مورب، بخشی از پل به طول ۲۰۰ متر را نگه میداشتند.
- از همان سال ۱۹۶۷، انجام بازرسی داخلی از فلز درون ستون‌های بتنی پیش‌تنیده، کاری مشکل بود. (دوره ساخت پل: ۱۹۶۷-۱۹۶۳). در سال ۱۹۹۰، تنها ستون شماره ۱۱ مورد بازرسی قرار گرفت که نتایج آن نشان‌دهنده ۳۰٪ تاندون‌ها (سیم‌های آهنی) دچار خوردگی شده‌اند که احتمالاً با ورود کلریدها از سمت دریا افزایش یافته است.
- در صنایع شیمیایی نیز یکی از دلایل شناخته شده وقوع حوادث، مانند این حادثه، تخریب و از بین رفتن قسمت‌های مکانیکی در تجهیزات حیاتی و مهم می‌باشد که بدون هرگونه زنگ خطر و علامتی رخ می‌دهد. در هنگام طراحی و تحویل گرفتن اینگونه تجهیزات، حتماً به قابلیت و امکان بازرسی از آنها توجه کنید.

در زمان طراحی اطمینان حاصل کنید که بازرسی از تمامی قطعات حساس و مهم، کاملاً شدنی و امکان‌پذیر باشد.
