# Corrosion sous contrainte

Fiche REX de l'EPSC, Juillet 2018

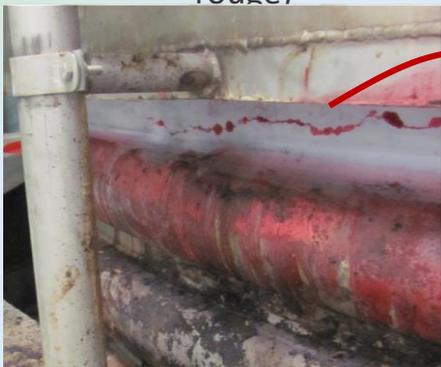
Une fuite s'est produite sur un équipement sous pression en acier inoxydable. De larges fissures se sont développées sous une bande d'adhésif. Les fissures n'ont pas été détectées sous le calorifuge.

Fissure sur la paroi de l'équipement (visible grâce à un pigment rouge)

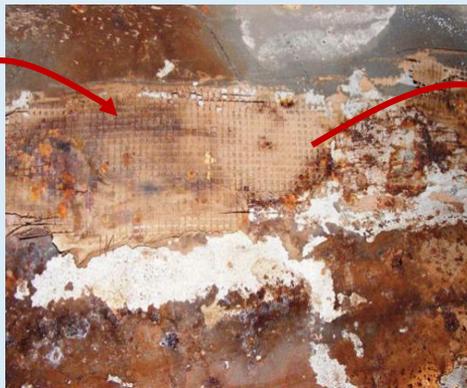
La corrosion s'est développée sous la bande d'adhésif.

- La fissuration par corrosion sous contrainte des aciers inox (ex: 304, 316) commence à environ 50°C en présence d'ions chlorures
- Une bande d'adhésif a été identifiée comme la source des chlorures, elle en contenait environ 4%
- Une réparation locale est possible mais jamais facile
- Evitez les chlorures au contact de l'acier inoxydable
- Soyez conscient que certaines colles, encres et parfois même des calorifuges peuvent contenir des chlorures

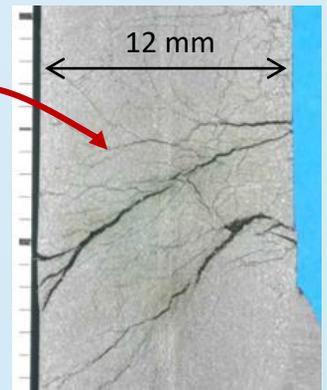
Fissures à travers le matériau
