Vazamento de Cloro

Carta de aprendizado EPSC março de 2023

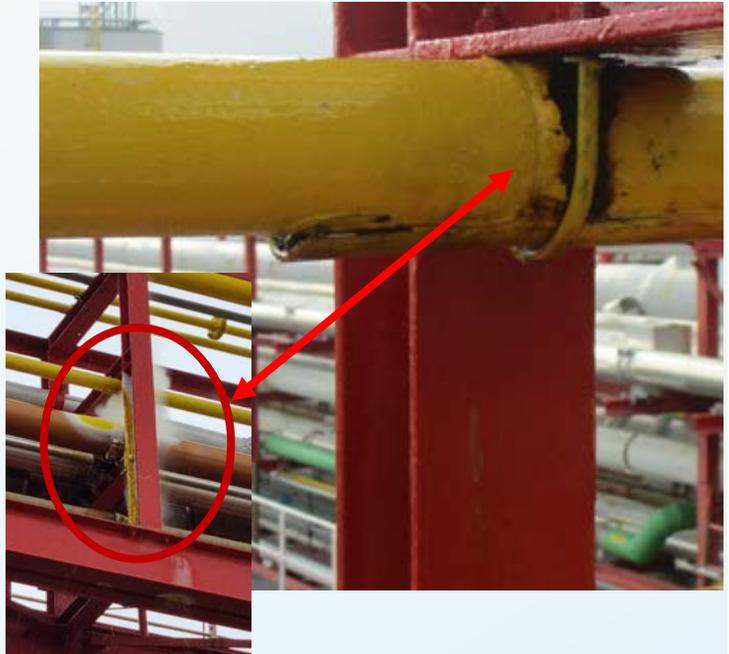
Uma tubulação DN80 com cloro liquefeito a 7 bar começou a vazar no ponto onde a tubulação está fixada na estrutura da planta. A tubulação estava em um *pipe rack* alto com difícil acesso para inspeção (que foi feita há 6 meses), perdendo este ponto crítico.

- Os pontos de sustentação das tubulações à estrutura da planta são potenciais pontos fracos sujeitos à erosão e corrosão aumentadas.
- O tubo deve ficar suportado livremente, permitindo a expansão. Este perfil permite que o plástico suportado pelo metal reduza o atrito.
- Drones podem ser usados para ajudar nas inspeções em locais de difícil acesso.
- Projete o roteamento e os suportes das tubulações de forma a permitir a inspeção visual de todos os lados, evitando pontos ocultos.
- Os pontos críticos em tubulações que requerem atenção adicional durante a inspeção são: pontos com retenção de água, pontos de apoio, pernas mortas, alterações nas manchas da tubulação, áreas de vibração, pontos com tensões cíclicas, e dilatações térmicas.
