# Vazamento em fole

Carta de aprendizado EPSC maio 2024

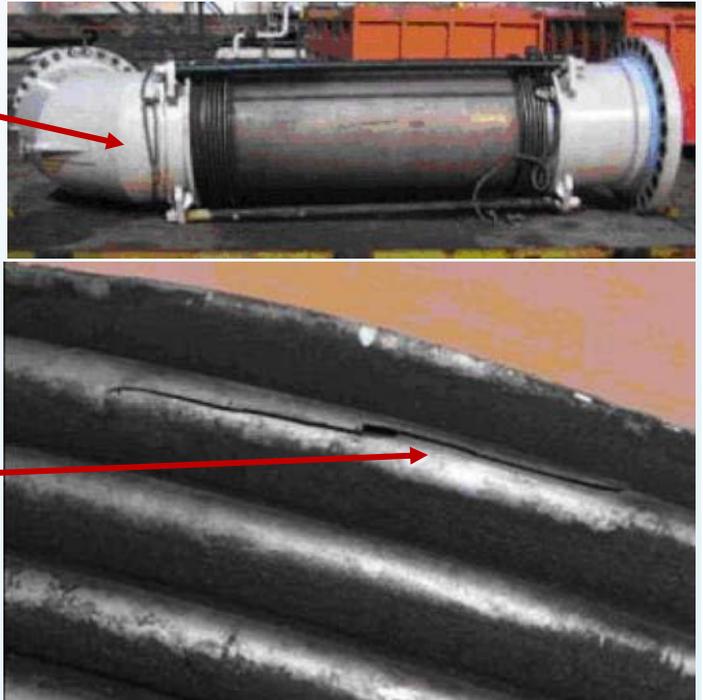
Uma junta de expansão de 30 polegadas instalada em um compressor de gás reciclado de uma planta de craqueamento a vapor falhou durante a partida. O fole de 36 anos operava a 3,2 bar e 32°C e apresentou uma fissura de 10 cm de comprimento.

- Os foles permitem a expansão térmica e geralmente são menos resistentes que os tubos fixos. São mais sensíveis a vazamentos devido a vibração, fadiga, alinhamento incorreto e impacto mecânico.
- O fole de aço inoxidável 321 esteve em uso por 36 anos.
- Durante a partida os compressores podem apresentar desvios de temperatura e pressão, que devem ser considerados no projeto.
- Os foles críticos devem fazer parte de um programa de inspeção, pois a fadiga e a formação de trincas normalmente são processos lentos. Esta rachadura deveria ter sido encontrada antes do vazamento. Veja as especificações para foles: [ASTM F1120-87](#).

**Garanta a integridade de foles**
