沥青粉尘爆炸

欧洲过程安全中心2023年7月刊

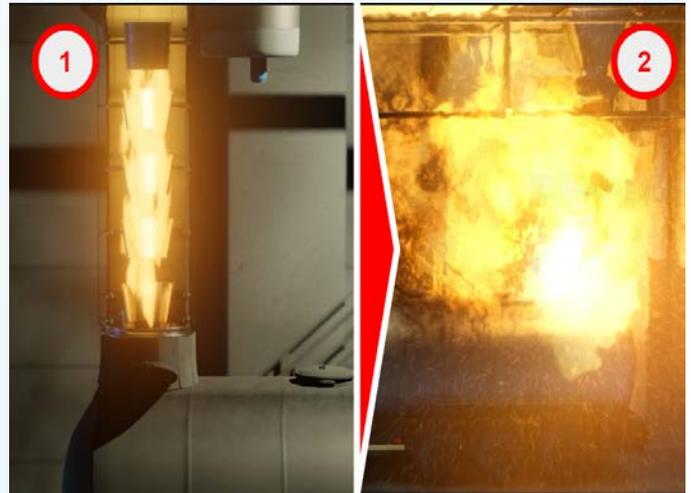
在将固体沥青装载到槽车的过程中，由于波纹管的支撑锥斗的跨接错误，装车波纹管内发生了初次粉尘爆炸。初次爆炸进一步吹散了粉尘，并在装车区形成了二次爆炸。

- 确保使用行业最佳实践和正确的粉尘特性（例如最小点火能量或温度）进行DHA粉尘危害分析。
- 在测试爆炸参数时，请使用尽可能小的粉尘颗粒，并在操作时验证实际颗粒大小（根据实际情况验证您的DHA风险）
- 清洁清扫是防止二次爆炸的重要措施。通常，第一次爆炸会扬起更多的粉尘并引发更严重的二次爆炸。
- 实施充分有效的防护系统和措施来防止粉尘爆炸。
- 确保金属部件的正确可靠跨接和接地。固体沥青通过波纹管的金属支撑锥斗落入槽车中。最后一个锥斗的跨接线连接不畅，因静电放电导致了点燃。
