Chlor-Eisen-Brand

EPSC Learning Sheet Dezember 2023

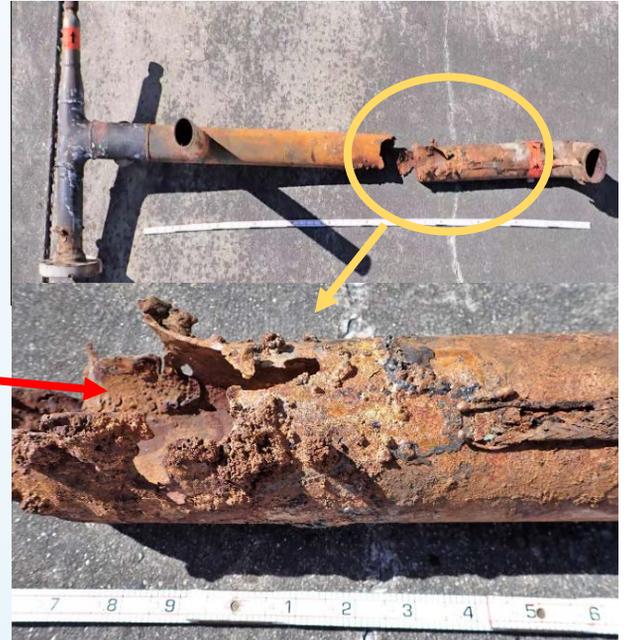
Ein Chlor-Eisen-Brand entstand als ein Rohr durch einen Kurzschluss einer elektrischen Begleitheizung überhitzt wurde. Das 100mm-Rohr brannte mit Freisetzung von Chlor vollständig ab.

- Chlor (Cl_2)-Eisen-Brände treten ab 250°C auf. Die Temperatur wird bei Cl_2 -Systemen in der Regel unter 150°C gehalten. Verunreinigungen und Oberflächen (wie Rost) des Stahls können die Stahloxidation durch Cl_2 auf etwa 100°C senken, daher sind regelmäßige Inspektionen wichtig.
- Die Temperatur von Stahl Ausrüstungen, die Chlor enthalten, insbesondere an Verdampfern und begleitbeheizten Rohren, muss überwacht und alarmiert werden.
- Der Hot Spot entstand durch Kurzschluss an einer elektrischen Begleitheizung. Ein Fehlerstromschutzschalter sollte vorhanden sein, um Kurzschlüsse zu erkennen und zu stoppen.
- Begleitheizungen müssen für die Spannungsversorgung ausgelegt sein.
- Prüfung sie kritische Begleitheizungen und tauschen Sie sie bei Defekten aus.

Begleitheizungen von Stahlleitungen mit Chlor sind sicherheitskritisch
